**Tagtvedt - Romslig og flott 4 roms leilighet i 3.etasje med solrik innglasset veranda.**

# Tilstandsrapport

Befaringsdato: 27.03.2025

Rapportdato: 03.04.2025

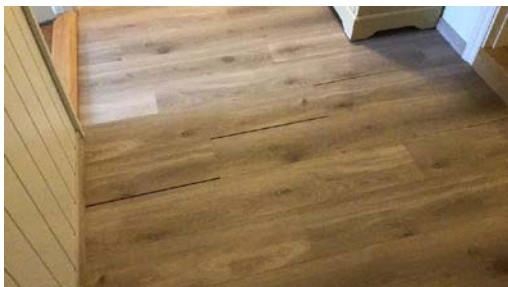
Det er overflater av forskjellig type og alder. Selger opplyser at det er nytt laminatgulv i entre/gang og stue/kjøkken i 2015, samt nye MDF panel plater på vegger i entre/gang og ett soverom i 2015. For det meste normal slitasje. Stedvis gliper mellom skjøter på gulv i entre/gang. Dette settes alene til TG2.

gliper gulv
