Botneheia 24, 4735 EVJE

**Gautestad. Godt vedlikeholdt hytte med innlagt strøm. Nytt tak i 2018. Parkering like ved.**

Boligsalgsrapport

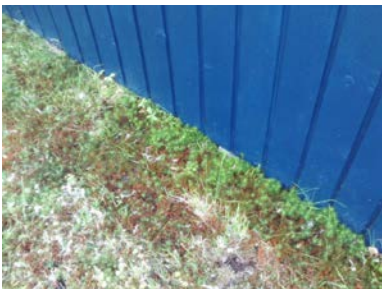
**Vurdering av avvik:**  
• Bordkledning går stedvis nesten helt ned i terreng.

Slik som det er nå er det fare for oppsug av fuktighet og dermed skader i nedre del.

Kledningen ligger nær bakkenivå.

**Konsekvens/tiltak**  
• Lokal utbedring bør foretas for å øke avstanden mellom terreng og bordkledning.

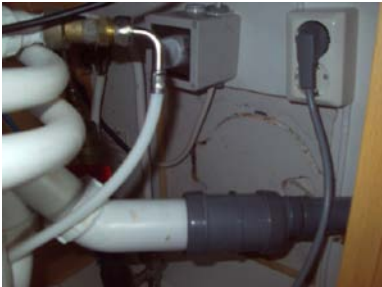
- Mer enn halvparten av forventet brukstid er passert på innvendige vannledninger.
- Det er påvist at vannrør som er utsatt for kulde har mangelfull isolering.

Kobberrør.

- Det er ikke behov for utbedringstiltak siden anlegget fungerer i dag, men ut ifra alder kan skader plutselig oppstå på eldre anlegg.
- Vannrør må isoleres i kalde rom.

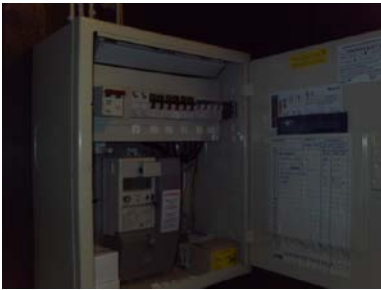
Sikringsskapet er plassert i boden og har merkede kurser. Det meste av anlegget er i fra byggeåret og har ingen åpenbare synlige skader/feil. Er lagt inn to nyere kurser til kokketopp og komfyr i 2021.

Sikringsskapet er plassert i boden.
