Knarrevegen 3, 5411 STORD

**Flott enebolig med utleiedel!  
Nydelig utsikt over fjorden og  
Katnakken.**

# Tilstandsrapport

## ENEBOLIG

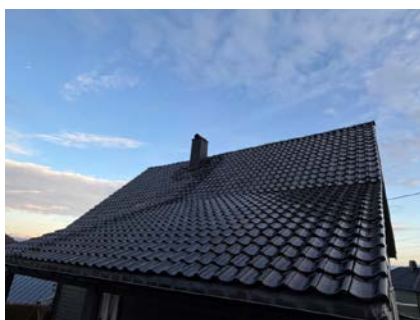
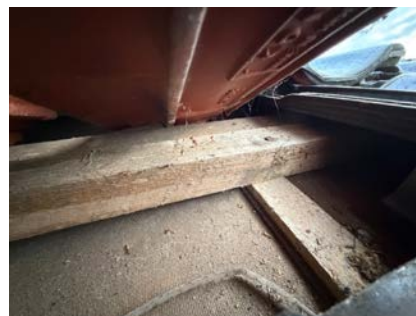
### TG 2 Nedløp og beslag

Taket er tekket med glassert tegltakstein. Taket er besiktiget fra bakkenivå.

Takrenner og nedløp i plast

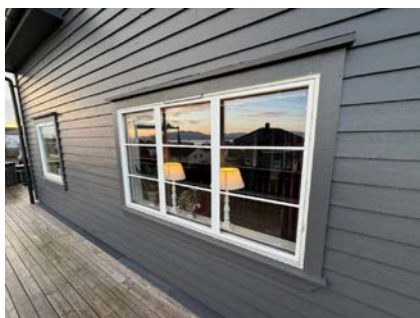
## TG 1 Dører

Bygningen har malt hovedytterdør og malt balkongdør i tre, Teak hovedytterdør i kjeller TG2 på denne Tiltak må påberegnes.

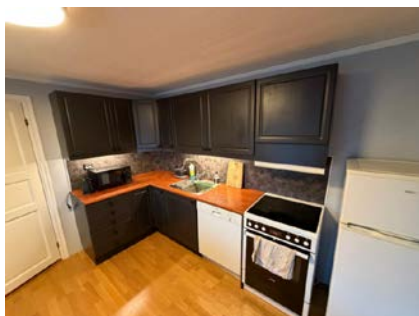
KJELLER > STUE/KJØKKEN - 23.1M2

Det er avtrekk via mekanisk avtrekksanlegg i boenheten.

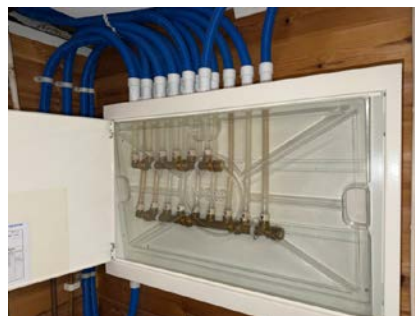
Det er avløpsrør av plast.
