# Pen enebolig med dobbel garasje, hagestue og gode solforhold!

Nøkkelinformasjon .....	2
Om eiendommen .....	4
Tilstandsrapport .....	44
Egenerklæring .....	74
Byggetegninger .....	81
Midlertidig brukstillatelse - Bolig .....	86
Ferdigattest - garasje & terrasse .....	87
Formuesverdi .....	88
Energiattest .....	89
Kommunal informasjon .....	94
Nabolagsprofil .....	100
Budskjema .....	108

Befaringsdato: 25.03.2026

Rapportdato: 30.03.2026

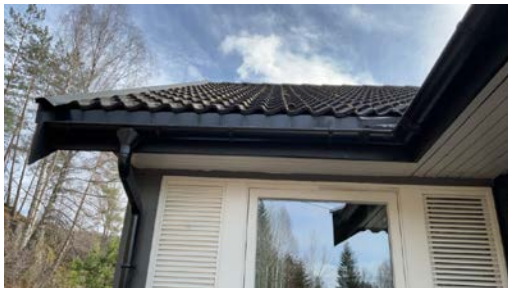
- Overvåk tilstanden jevnlig. For å få tilstandsgrad 0 eller 1 må tekkingen skiftes ut, men tidspunktet for når dette er nødvendig er vanskelig å si noe om.
- Når taktekking og undertak begynner å bli gamle, øker risikoen for lekkasjer, noe som kan føre til omfattende og kostbare reparasjoner av underliggende konstruksjoner dersom en ikke foretar tiltak på konstruksjonene før dette oppstår.

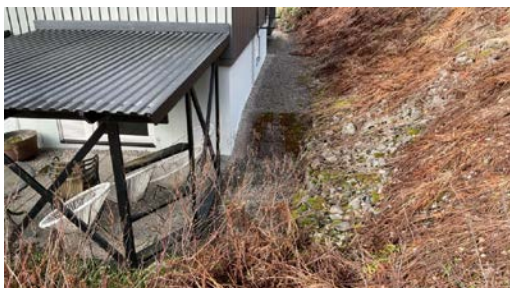
Det anbefales å planere med minimum fall, 1:20 fra grunnmuren. Der dette er vanskelig kan det etableres avskjærende dren.

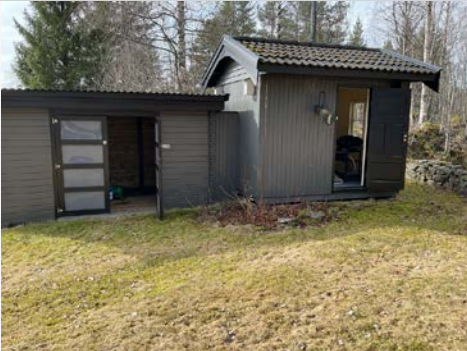
## To uteboder

Det er lekkasje i taket på den ene boden.
