Pettersandåsen 11, 1614 FREDRIKSTAD

**Enebolig med  
oppgraderingsbehov – perfekt  
mulighet til å skape ditt  
drømmehjem på Pettersand**

Befaringsdato: 25.08.2025

# Tilstandsrapport

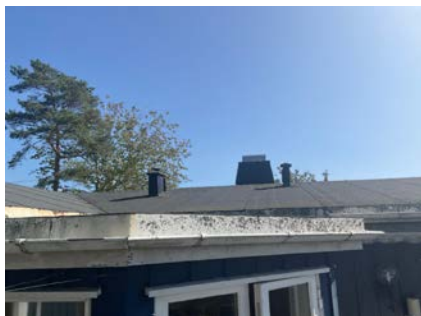
### Nedløp og beslag

Takrenner og nedløp av plastbelagt stål.

- Det er ikke tilfredsstillende bortledning av vann fra taknedløp ved grunnmur.
- Det mangler snøfangere på hele eller deler av taket, men det var ikke krav om dette på byggemeldingstidspunktet.
- Mer enn halvparten av forventet brukstid er passert på renner/nedløp/beslag.
- Takrenner har punktvis lekkasjer.

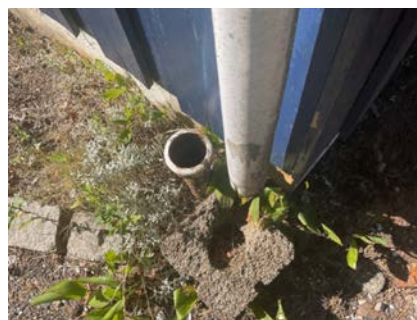
### Vegggkonstruksjon

Yttervegger i bindingsverk med stående kledning.

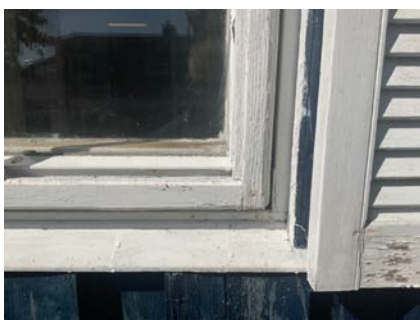
## TG 2 Dører

- Utvendig - Vinduer: Avvik: Det er påvist avvik rundt innsettingsdetaljer. Karmene i vinduer er slitte og det er sprekker i trevirket.
- Utvendig - Dører: Avvik: Karmene i dører er værslitte utvendig og det er sprekker i trevirket. Gjelder begge verandadører.

Ytterdør i tre fra nyere dato.

- Det må påregnes noe vedlikehold og at enkelte dører må skiftes ut.

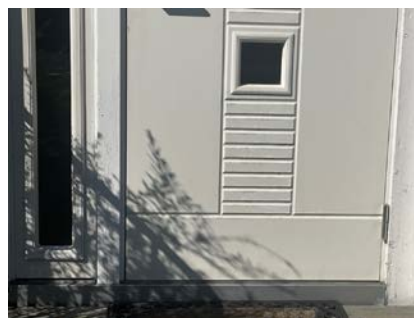
## TG 2 Balkonger, terrasser og rom under balkonger

- Utvendig - Balkonger, terrasser og rom under balkonger: Avvik: Rekkverket er for lavt i forhold til dagens krav til rekkverkshøyder. Det er værslitt/oppsprukket trevirke/trepaneler.

Veranda på 21 kvm.

- Det er ikke krav om utbedring av rekkverkshøyde opp til dagens forskriftskrav.
- Lokal utbedring/utskiftning bør utføres.

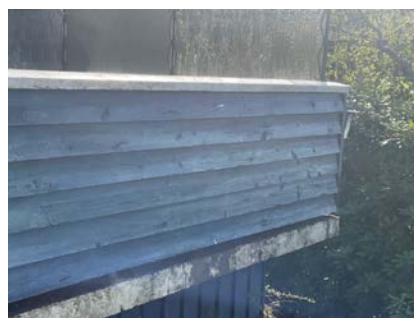
## TG 3 Utvendige trapper

- Utvendig - Utvendige trapper: Avvik: Det er ikke montert rekkverk. Kostnadsestimat: Under 10 000.
- Innvendig - Overflater: Avvik: Det er stedvis påvist synlige skader på overflater. Overflater har en del slitasjegrad utover det en kan forvente. Kostnadsestimat: 100 000 - 300 000.
- Våtrom - 1. etasje - Bad - Generell: Avvik: Våtrommet må oppgraderes for å tåle normal bruk etter dagens krav. Rommet fungerer med dagens tilstand, dog bør det oppgraderes innen rimelig tid opp mot alder. Det er høy alder på vanntett sjikt. Kostnadsestimat: 100 000 - 300 000.
- Våtrom - 1. etasje - Vaskerom - Generell: Avvik: Våtrommet må oppgraderes for å tåle normal bruk etter dagens krav. Rommet fungerer med dagens tilstand, dog bør det oppgraderes innen rimelig tid opp mot alder. Det er høy alder på vanntett sjikt. Kostnadsestimat: 50 000 - 100 000.

Utvendig trapp.

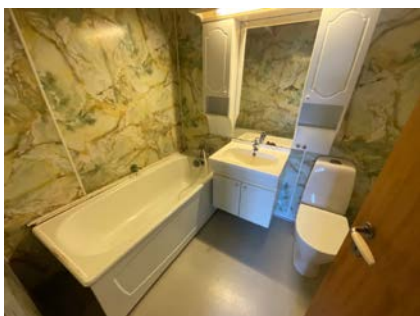
## 1. ETASJE > BAD

### ! TG IU Tilliggende konstruksjoner våtrom

Dersom våtrommet skal tilfredsstillе dagens forskrift må det totalrenoveres. Alle forhold med tettesjikt, våtsone, sluk m.m. må dokumenteres.

**Kostnadsestimat: 50 000 - 100 000**

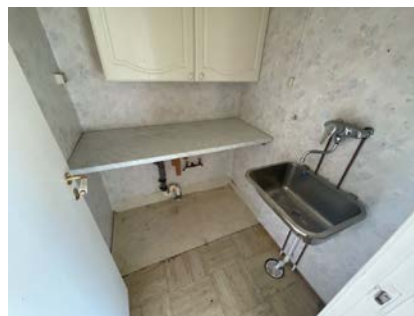
## 1. ETASJE > VASKEROM

### ! TG IU Tilliggende konstruksjoner våtrom

- Det må foretas lokal utbedring.

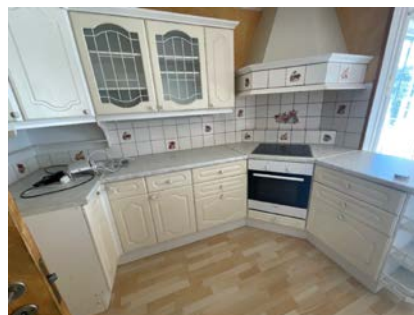
## 1. ETASJE > KJØKKEN

- Kjøkken - 1. etasje - Kjøkken - Overflater og innredning: Avvik: Det er påvist at overflater har noe skader.
- Kjøkken - 1. etasje - Kjøkken - Avtrekk: Avvik: Det er avvik: Høy alder på ventilator.

### ! TG 2 Avtrekk

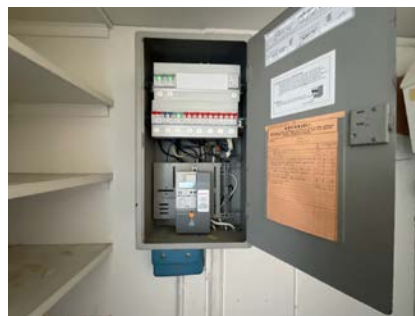
## ! TG 2 Elektrisk anlegg

Takstmannen er ikke utdannet elektriker og ser kun etter synlige avvik. Videre vurderes anlegget samt elektriske komponenter ut i fra alder. Eiers erfaringer og eventuelle problemer hensyntas. Har anlegget hatt el-kontroll innenfor de siste 5 år uten avvik eller om avvik har blitt rettet får ikke konstruksjonen avvik.

Det understrekes at det kan forekomme feil og mangler som ikke er synlig. Det benyttes ingen måleutstyr eller lignende når det gjelder vurdering av det elektriske anlegget da dette kun kan utføres av fagfolk.

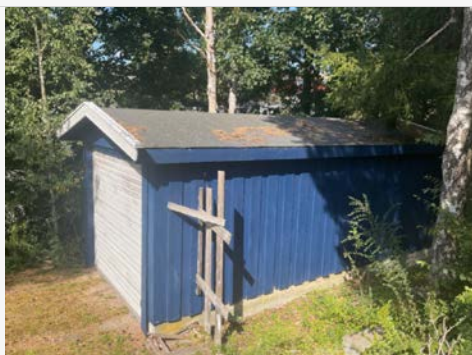
### Garasje

Tilstandsgrad settes til 2 ut i fra en helhetsvurdering hensyntatt alder, observasjoner og normal forventet levetid.

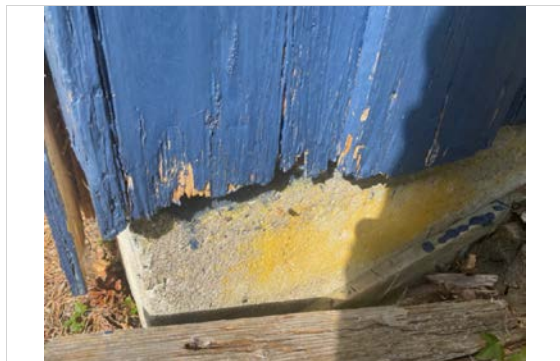
Spredte råteskader og etterslep på vedlikehold.
