Listøylvegen 158A, 3895 EDLAND

**Flott, innholdsrik endeleilighet på  
Vågslid | Attraktiv beliggenhet  
med ski-in/ski-out | 2 soverom |  
Hems**

**Fritidsbolig**  
**Listøylvegen 158A**  
**4036 Edland**

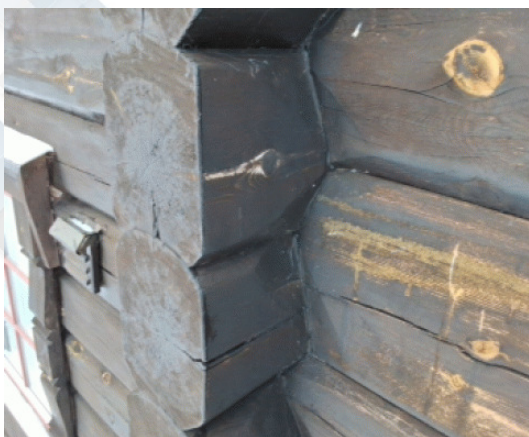
Det er påvist avvik på vannbord over og under vindu, eller i overgangen mellom grunnmur og fasade og i etasjeskillere.

Dette øker faren for fukt og råteskader.

Det ble på befaringsdagen observert mangelfulle fuger. Dette bør undersøkes nærmere og utbedres av fagfolk på området. Vegger har manglende vedlikehold på overflatebehandling.

Manglende overflatebehandling vil over tid øke faren for sopp og råteskader i konstruksjonen.

Behandling av laftevegger må utføres i samråd med fagfolk på området.

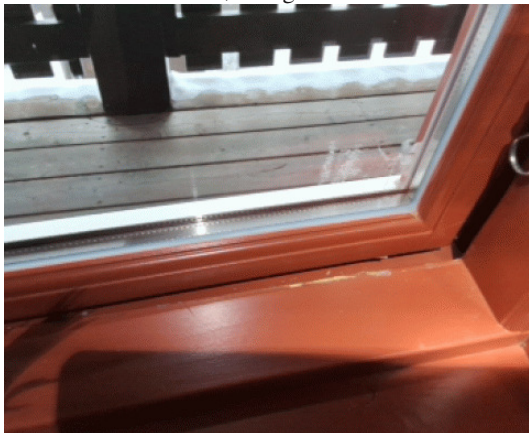
#### TG 2 3.1 Vinduer og ytterdører

Dette kan skade vinduskarmen ved åpning av vindu.

Når dørbladet ikke presses jevnt mot karmen kan det bli luftlekkasje mellom karm og dørblad.

Det ble ikke avdekket behov for umiddelbare tiltak men justering av døren må påregnes i tiden som kommer.

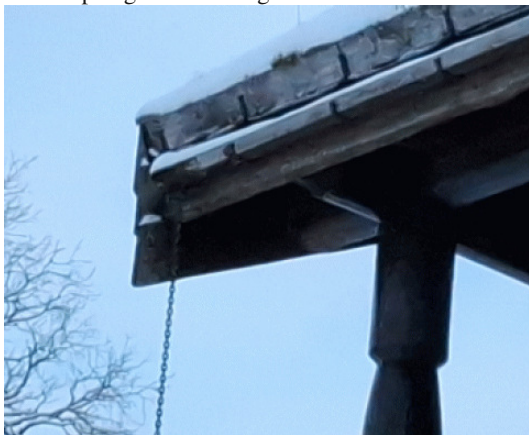
Takrenner av tre er utsatt for mye fuktighet som over tid vil føre til fukt og råteskader.

Takrennene har liten gjenstående levetid.

Det må påregnes utskifting i tiden som kommer.

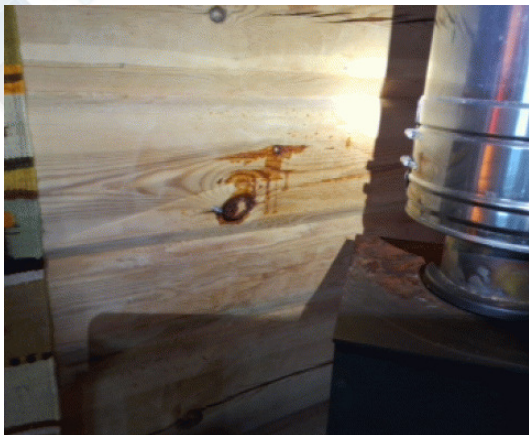
Boligen har vedovn montert til stålpipes.

**Merknader:** Det er ikke fremlagt brosjyre til ovnen som beskriver hva avstand ovnen må ha til brennbart materiale. Det er observert merker på veggen som tilsier at det har vært høy varme på veggen. Det anbefales ytterlige undersøkelser for å kontrollere om ovnens avstand til vegg er etter forskriftene. Tiltak må vurderes ut fra dette.

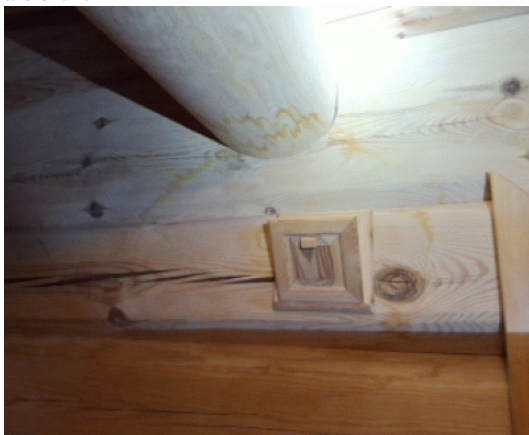
Innerveggen mellom soverom har en del gliper mellom tømmerstokker.

Gulv har en del bruksslitasje. Furugulv er av et relativt mykt treslag og det er naturlig med en del bruksslitasje etter noen års bruk.

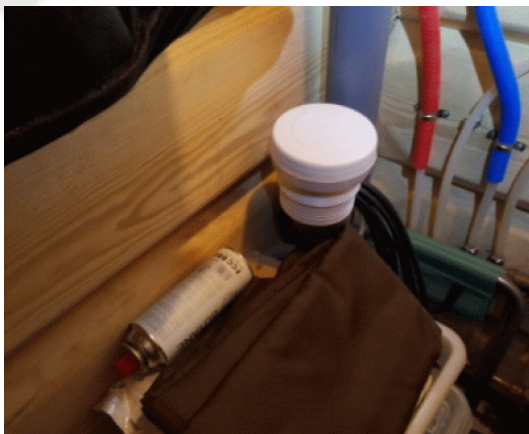
### TG 2 13.1 WC og innvendige vann- og avløpsrør

Lekkasjevann fordelerskap ledes ikke til sluk.

**Merknader:** Eventuell vannlekkasje på vannrør vil gå ut i teknisk rom. Ved eventuell lekkasje er det fare for at vann kan trenge inn i konstruksjonen ved vegger og ved dørterskelen. Dette betyr at for å få en god sikring av eventuelt lekkasjevann i teknisk rom må det påregnes utbedring av teknisk rom. Anbefalt tiltak: Kontakt fagfolk på området for å få en god sikring av vanninstallasjoner i teknisk rom.

Lufting til avløpsrør er avsluttet i teknisk rom. For å få tilstandsgraden TG1 må denne føres over tak. Det vil være fare for lukt fra avløpssystemet. Det kunne ikke påvises problemer med avløpet på befaringsdagen.
