Bøhmergaten 37, 5057 BERGEN

**Sjarmerende 2-roms på
Danmarks plass med varmepumpe
og terrasse. Nær natur, kollektiv,
butikk og sentrum**

Tilstandsrapport

Befaringsdato: 08.05.2026

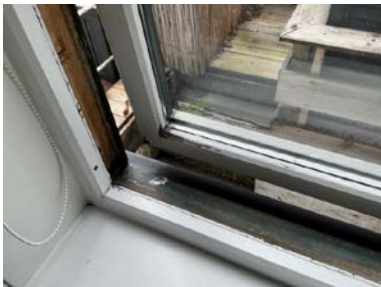
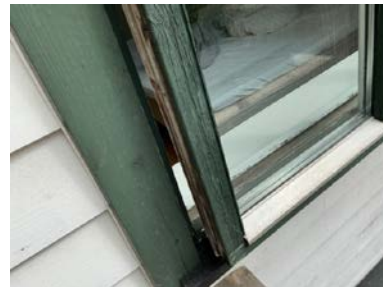
- Det er påvist tegn på innvendig kondensering av enkelte vindusglass.
- Karmene i vinduer er slitte og det er sprekker i trevirket.

Eldre vinduer kan ha mangelfull isolering og tetting rundt karmene. I kombinasjon med manglende vedlikehold kan dette føre til økt fukt- og luftinntrenging i overgangen mellom vindu og vegg. Over tid kan slike forhold bidra til fuktpåvirkning og risiko for skader i tilstøtende veggkonstruksjon.

Forholdet kan medføre økt fuktpåvirkning og videre nedbrytning av treverket over tid. Det anbefales skraping, behandling og overflatebehandling, samt utskifting av skadet treverk ved behov.

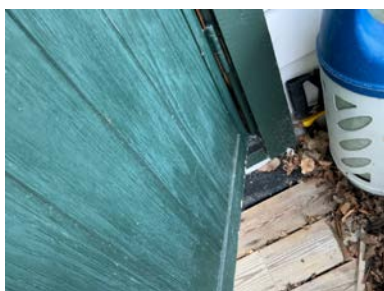
TG 2 Dører

- Karmene i dører er værslitte utvendig og det er sprekker i treverket.

Forholdet kan medføre økt fuktpåvirkning og videre nedbrytning av treverket over tid. Det anbefales skraping, behandling og overflatebehandling, samt utskifting av skadet treverk ved behov.

Det må påregnes noe vedlikehold og at dører må skiftes ut innen rimelig tid. Når dette blir nødvendig er vanskelig å si noe om.

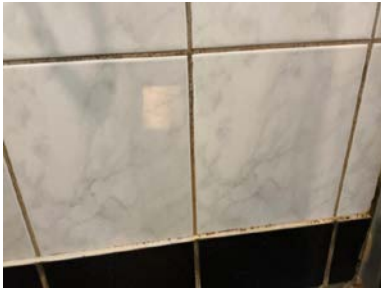
Svertesopp i fuger skyldes ofte manglende rengjøring, fukt og manglende ventilasjon. Det anbefales rengjøring og eventuell fornying av fugene for å hindre videre soppvekst.

Som følge av alder på overflatene og overnevnt informasjon må det påregnes oppgradering/oppussing innen rimelig tid, tidspunkt for når dette blir en nødvendighet er vanskelig å si noe om. Eldre overflater kan ha redusert motstandsdyktighet mot fuktbelastning, og risikoen for skader i fuger, fliser og tilstøtende konstruksjoner øker etter hvert som materialene eldes.

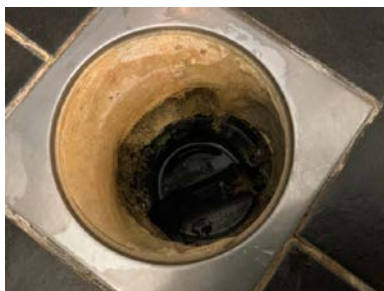
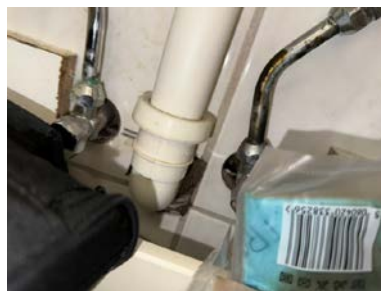
TG 2 Sluk, membran og tettesjikt

- Det er påvist mangelfull/feil utførelse rundt rørgjennomføringer e.l. som gir fare for fukt i konstruksjonen i våtsone.
- Mer enn halvparten av forventet brukstid er passert på membranløsningen.
- Mer enn halvparten av forventet brukstid er passert på slukløsningen.
- Tettesjiktet rundt sluket (klemring) er ikke utført fagmessig.

Det er ikke tilstrekkelig tetting ved rørgjennomføring i vegg i forbindelse med avløp til vask som øker risikoen for fukt i konstruksjonen ved en potensiell lekkasje.

- Eldre sluk av plast er ofte utsatt for lekkasjer og særlig i overganger. Eventuelle lekkasjer kan medføre fuktskader på tilliggende konstruksjoner.
- Det bør vurderes om lokal utbedring er mulig.

- Konsekvensen er at det kan oppstå fuktskader i konstruksjonen bak overflatematerialet. Vann kan trenge inn gjennom utette rørgjennomføringer og forårsake fuktskader ved fukttilførsel gjennom enten bruksvann eller lekkasjevann.

- Det er viktig å merke seg at levetiden til en membran varierer basert på kvalitet, installasjon og bruk. Eldre membraner kan bli sprø og sprekke opp, noe som fører til at de mister sin vanntettende funksjon. Dette kan resultere i vannlekkasjer gjennom vegger og gulv og fuktskader.

Det anbefales ytterligere kontroll av membran og tetting rundt sluk for å avdekke eventuelle feil eller mangler. Mangelfull utførelse og alder på membran og sluk medfører økt risiko for fuktskader i konstruksjonen, noe som kan føre til kostbare utbedringer dersom skader oppstår.

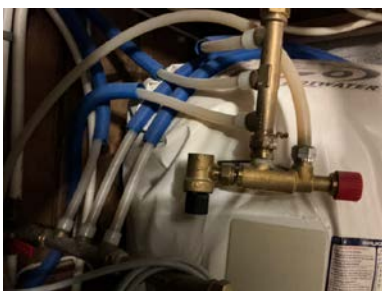
Plastrør anbefales ikke som følge av at minimumstemperaturen på varmtvannsberedere er lik makstemperatur for plastrørene. Disse bør skiftes til metall for å forhindre lekkasjer og skader på tilliggende konstruksjoner.

Varmtvannsberederen bør vurderes skiftet grunnet alder, da risikoen for lekkasje og påfølgende vannskader øker betydelig etter 20 år. Skader kan oppstå plutselig uten forvarsel, og det må påregnes utskifting innen rimelig tid for å unngå uforutsette kostnader og skader.
