Helgesens gate 79C, 0563 OSLO

**Stor, lys og gjennomgående  
3-roms med herlig balkong.**

# Planteegning

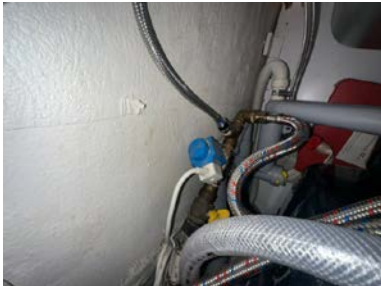
Bad:  
Det er åpne forkrommede vannrør til installasjonene.  
Det er montert Waterguard/ lekkasjestopper på vannrør.

Røropplegg i kjøkkenbenk med Waterguard

Eldre vanntilførsel bør vurderes av en fagmann, da sjansen for at lekkasje kan oppstå er større med eldre rør.  
Vannrør fungerer tilfredsstillende med dagens løsning.
