# Tilstandsrapport

Eiet seksjon 90 (H0503/GA53)

Gjerdrumsgata 20 A, 2000 LILLESTRØM

# gnr. 81, bnr. 260, snr. 90

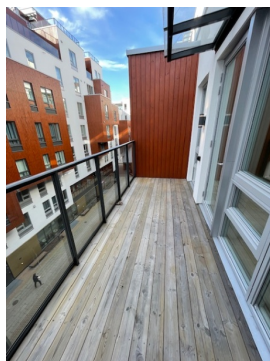
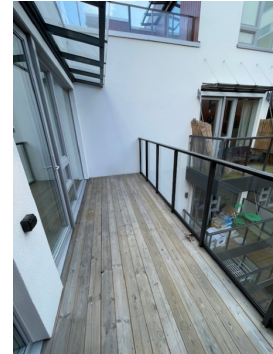
### TG 0 Balkonger, terrasser og rom under balkonger

Balkong med støpt dekke med påført trykkimpregnert gulv og rekkverk i aluminium og glass. Utelampe og strømtekk.

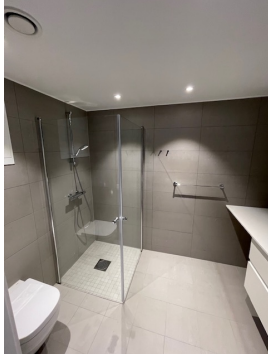
### ! TG 1 Overflater vegger og himling

Fliser på vegg. Malt himling med downlights.

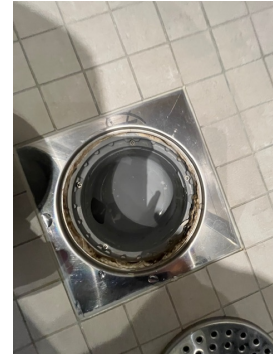
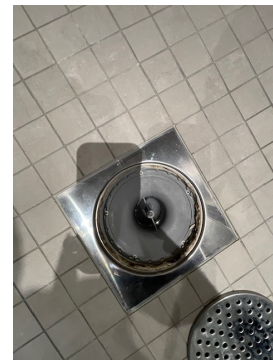
Membran/tettesjikt er en skjult konstruksjon og umulig å kontrollere uten inngrep i konstruksjonen. Kontroll av tettesjikt kan imidlertid til en viss grad kontrolleres ved hjelp av prosjekteringsgrunnlag og sjekklistene fra utførende håndverker, eller uavhengig kontroll våtrom.

Det foreligger ferdigattest på bygget/våtrommet. Ferdigattesten er utstedt av Plan- og bygningsetaten etter anmodning og på grunnlag av fremlagt dokumentasjon av utførende håndverker. Takstmann legger ferdigattest til grunn for vurderinger av at dokumentasjon er ivarettatt.

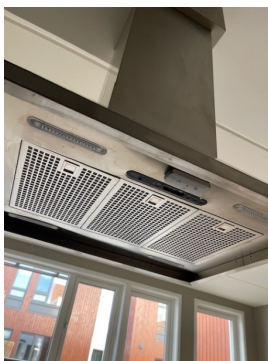
### Avtrekk

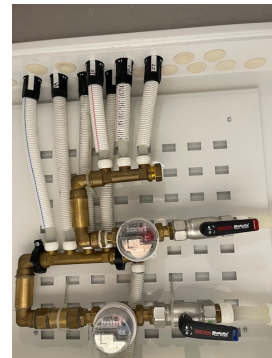
### Vannledninger

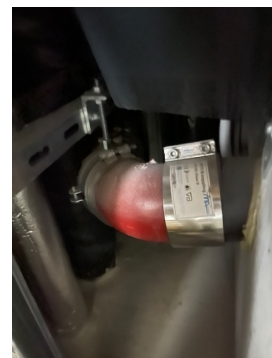
### Avløpsrør

Det er avløpsrør av støpejern og tilslutningsrør er i plast. Det bemerkes at det meste av avløpsrør er skjult i konstruksjonen.

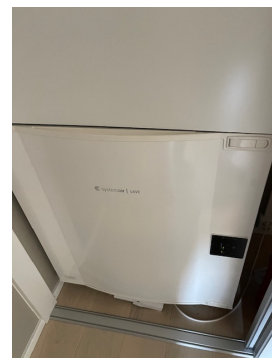
### Ventilasjon

Boligen har balansert ventilasjon med hovedenhet plassert i garderobe i gang.

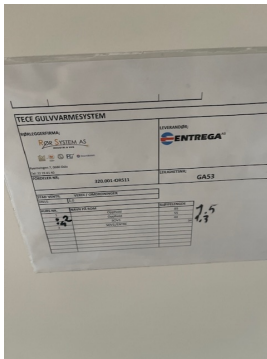
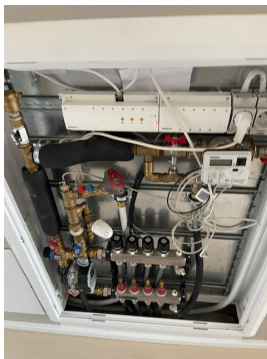
## TG 0 Vannbåren varme

Vannbåren gulvvarme. Fordelerskap er plassert i gang.

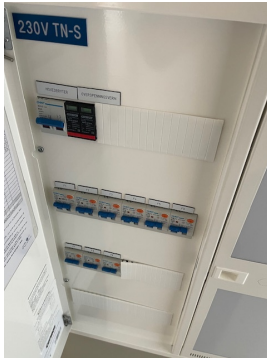
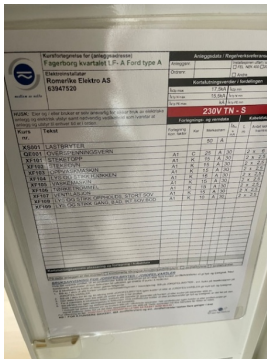
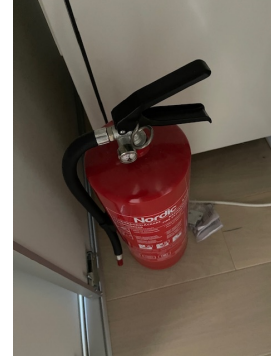
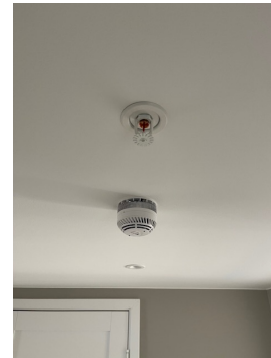
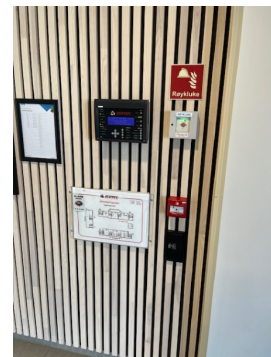
## TG 1 Elektrisk anlegg

Nybygg fra 2022 med samsvarserklæring. Ut i fra min kunnskap er det ikke behov for utvidet el-kontroll, men jeg er ikke fagkyndig på området. Tilstandsgrad er satt på bakgrunn av alder, fremlagt dokumentasjon og enkel kontroll av synlige deler av anlegget. Det er ikke foretatt noen inngrep eller bruk av måleutstyr da dette må gjøres av fagkyndige.
