# Tilstandsrapport

Selveierleilighet

Åsgårdbakken 3 (H0211), 1671 KRÅKERØY

Rapportdato: 22.01.2026

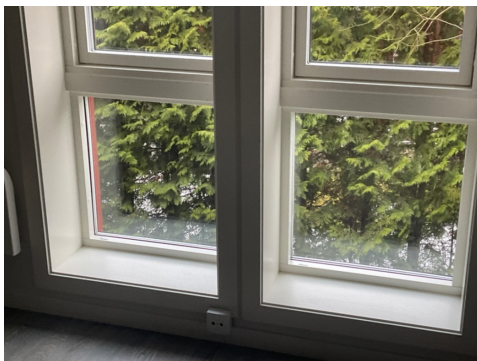
### ! TG 0 Vinduer

Vinduer med rammer og karmen i tre med isolerglass fra 2025.

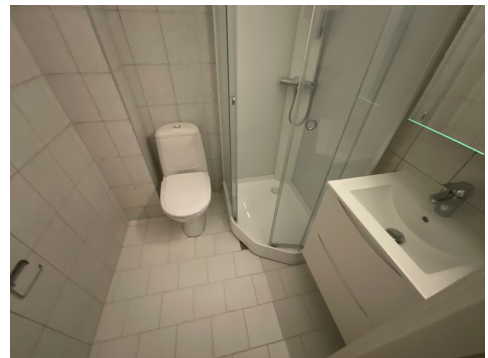
#### ! TG 3 Generell

Bad opprinnelig fra ombygging i 1996/1997 (vanntett sjikt og membran), dog modernisert med nyere innredning og garnityr. Rommet har innredning med nedfelt servant, speilskap, gulvfestet toalett og dusjkabinett.

- Våtrommet må oppgraderes for å tåle normal bruk etter dagens krav. Rommet fungerer med dagens tilstand og er i bruk. Den nye forskriften gir rommet tilstandsgrad 3 kun opp mot alder på vanntett sjikt. Et våtrom har begrenset med levetid. Det benyttes dog dusjkabinett som gjør at rommet får svært liten vannbelastning med dagens bruk.

Dersom våtrommet skal tilfredsstille dagens forskrift må det totalrenoveres. Alle forhold med tettesjikt, våtsone, sluk m.m. må dokumenteres.

**Kostnadsestimat: 200 000 - 500 000**

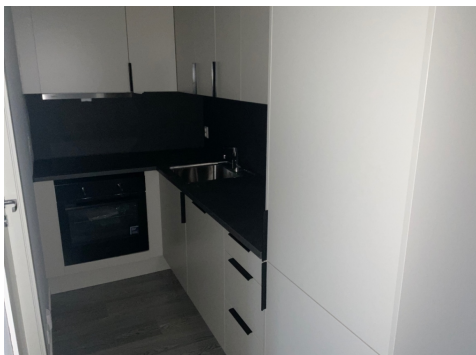
#### ! TG 0 Overflater og innredning

Kjøkkeninnredning fra 2025.

Kjøkkenet har slette fronter og laminat benkeplate. Integrert komfyr, platetopp, kjøl/frysenskap og oppvaskmaskin.

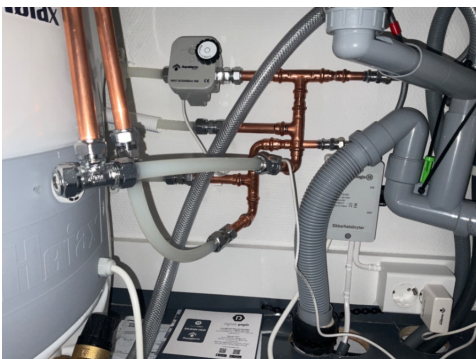
### TG 2 Vannledninger

Vannrør av pex (rør-i-rør), kobber og flexislange.

Blanding av nyere og eldre vannrør.

- Mer enn halvparten av forventet brukstid er passert på innvendige vannledninger.

Gjelder kun de eldste rør.

- Det er ikke behov for utbedringstiltak siden anlegget fungerer i dag, men ut ifra alder kan skader plutselig oppstå på eldre anlegg.
- I forbindelse med oppgradering av våtrom vil det være naturlig med utskiftning av rør.

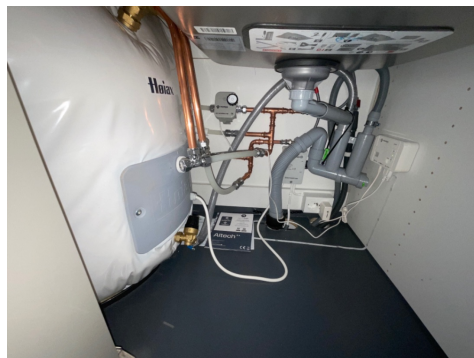
### TG 0 Varmtvannstank

Varmtvannsbereder på 120 liter fra 2025.

Montert i benkeskap på kjøkken.

Waterguard er korrekt montert og bereder er tilkoblet egen koblingsboks iht. forskrifter.
