# Tilstandsrapport

📍 Åsgårdbakken 3, 1671 KRÅKERØY

# gnr. 423, bnr. 105

Flermannsbolig med totalt 24 enheter.  
Felles vaskerom samt boder til seksjonene.

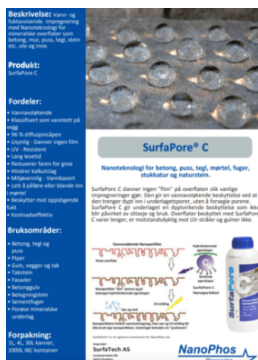
#### Taktekking

Taket er tekket med betong takstein. Nylig takfornyet.

Vann- og fuktavvisende impregnering med Nanoteknologi for mineralske overflater som betong, mur, puss, tegl, stein etc. ute og inne.
