Åsgårdbakken 3, 1671 KRÅKERØY

**Stilren 2-roms med moderne  
standard, gjennomtenkt  
planløsning og attraktiv  
beliggenhet**

# Tilstandsrapport

gnr. 423, bnr. 105, snr. 18

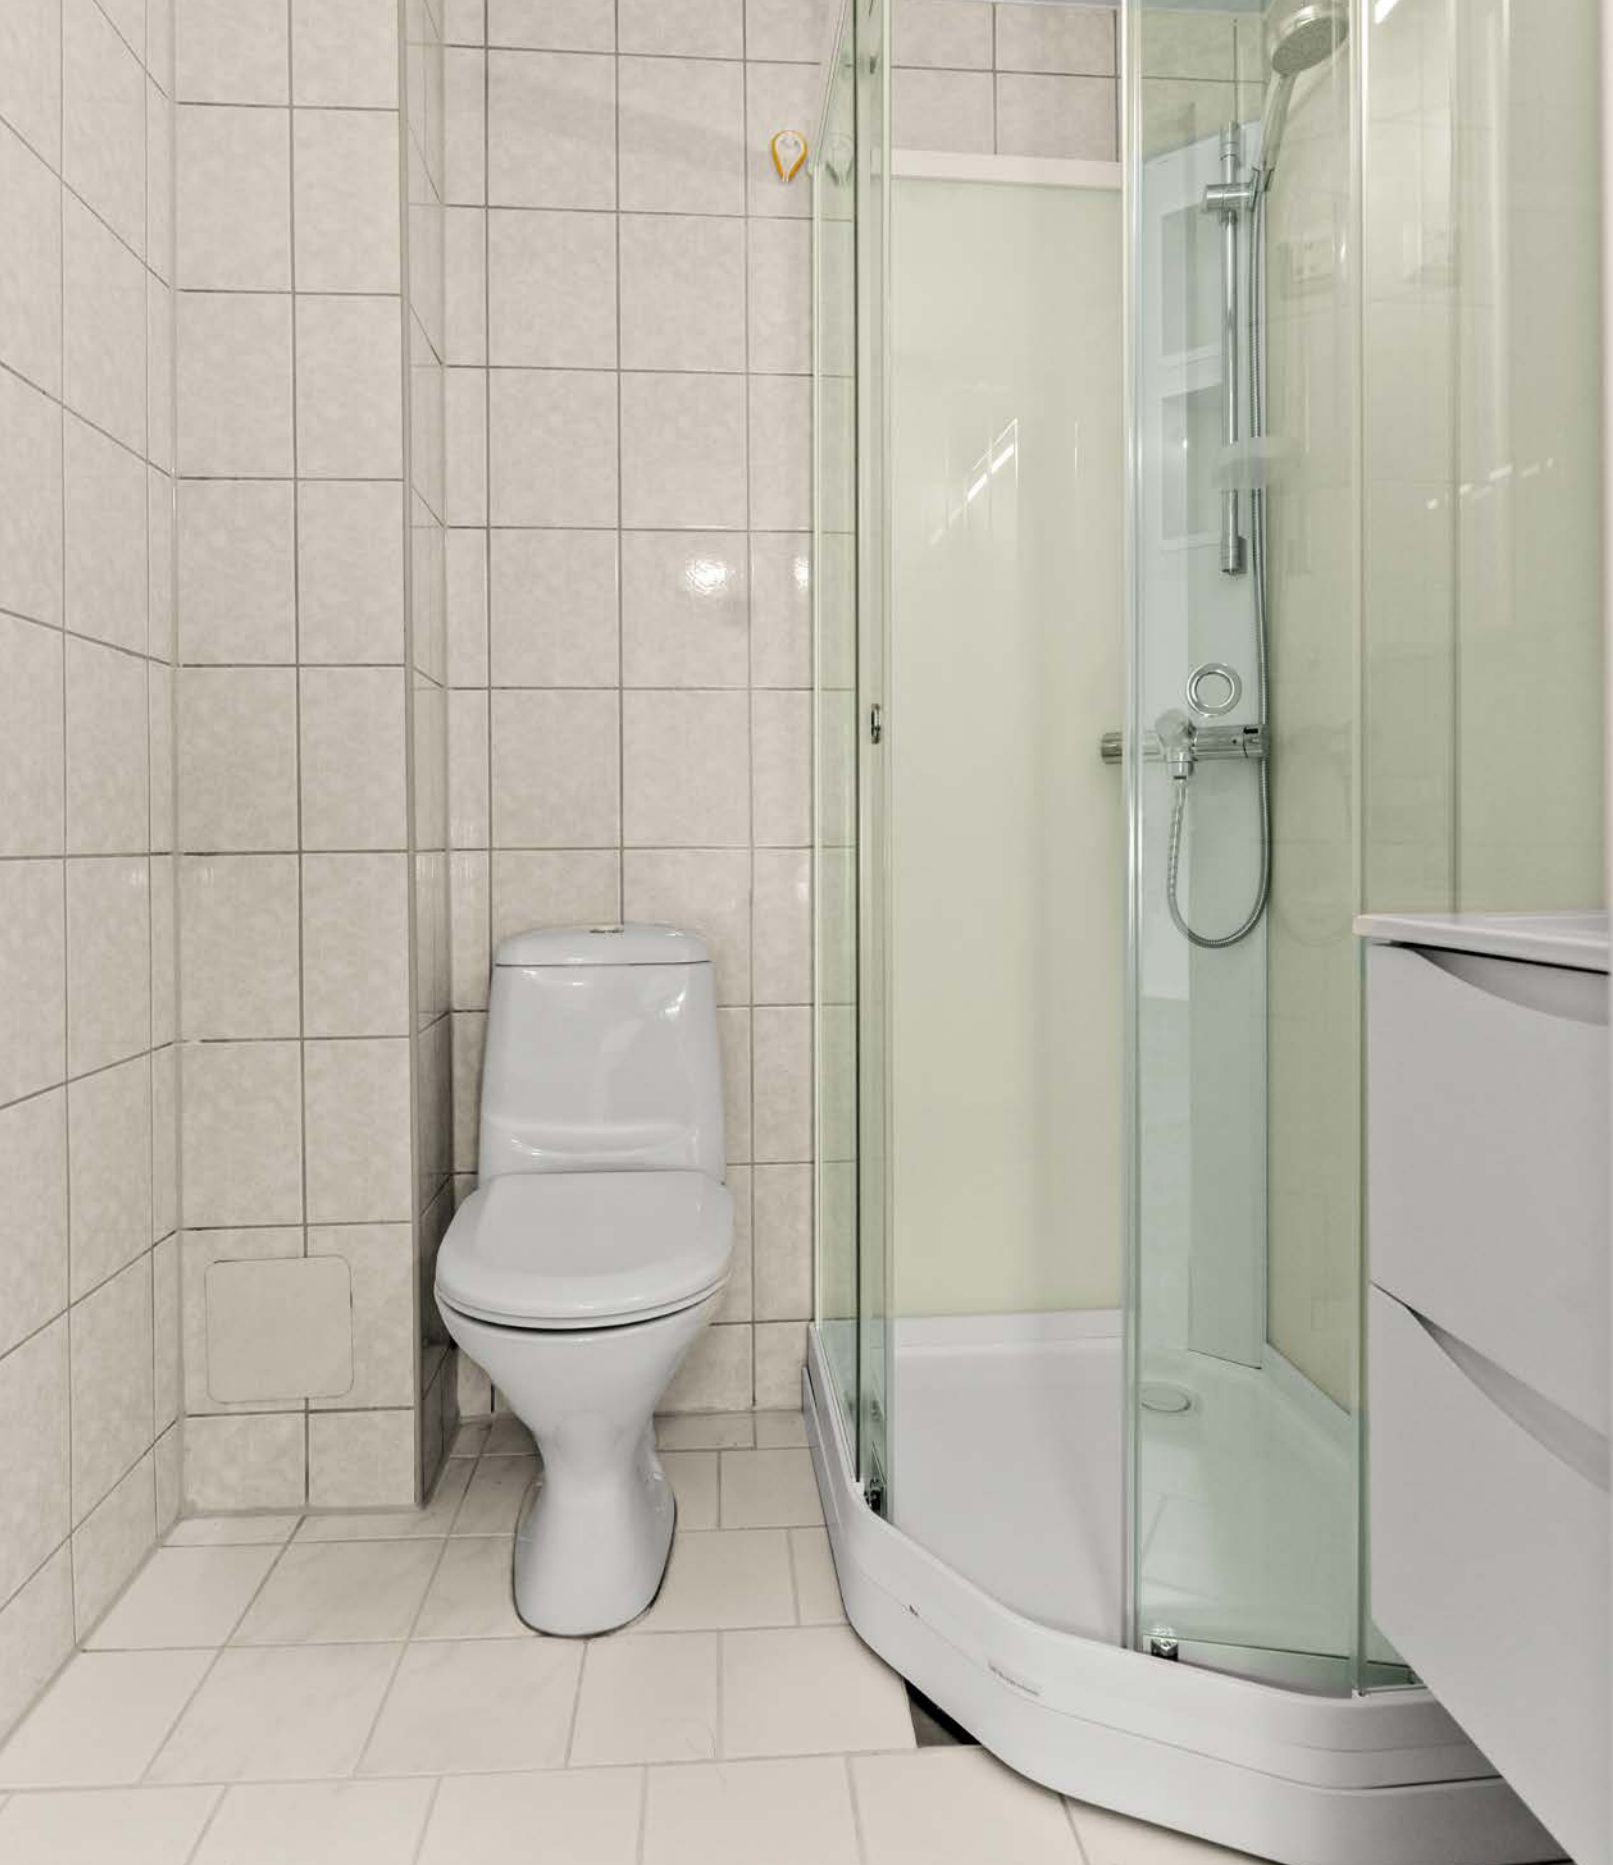
Eldre baderom med nyere innredning

- Våtrom > 2. etasje > Bad > Generell: Bad opprinnelig fra ombygging i 1996/1997 (vanntett sjikt og membran), dog modernisert med nyere innredning og garnityr. Rommet har innredning med nedfelt servant, speilskap, gulvfestet toalett og dusjkabinett. Vurdering av avvik: Våtrommet må oppgraderes for å tåle normal bruk etter dagens krav. Rommet fungerer med dagens tilstand og er i bruk. Den nye forskriften gir rommet tilstandsgrad 3 kun opp mot alder på vanntett sjikt. Et våtrom har begrenset med levetid. Det benyttes dog dusjkabinett som gjør at rommet får svært liten vannbelastning med dagens bruk. Kostnadsestimat: 200 000 - 500 000.

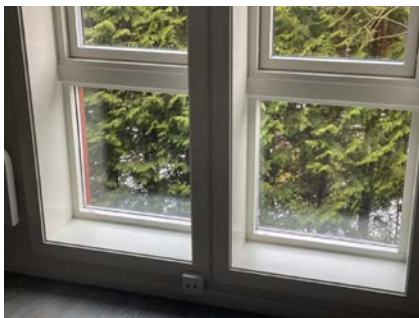
### TG 0 Vinduer

Vinduer med rammer og karmen i tre med isolerglass fra 2025.

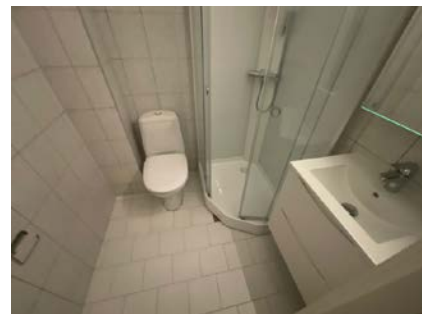
Dersom våtrommet skal tilfredsstille dagens forskrift må det totalrenoveres. Alle forhold med tettesjikt, våtsone, sluk m.m. må dokumenteres.

**Kostnadsestimat: 200 000 - 500 000**

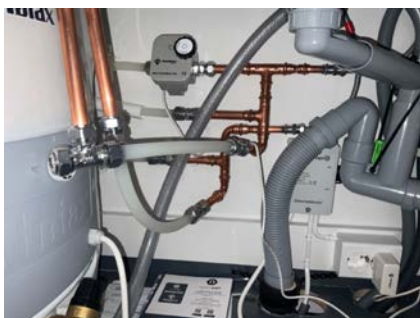
- Det er ikke behov for utbedringstiltak siden anlegget fungerer i dag, men ut ifra alder kan skader plutselig oppstå på eldre anlegg.
- I forbindelse med oppgradering av våtrom vil det være naturlig med utskiftning av rør.

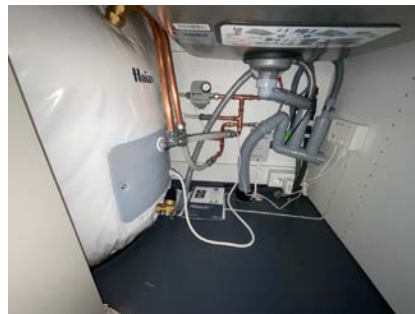
Montert i benkeskap på kjøkken.

Waterguard er korrekt montert og bereder er tilkoblet egen koblingsboks iht. forskrifter.
