Tilstandsrapport

Leilighet

Vallevegen 7, 2850 LENA

Befaringsdato: 27.09.2024

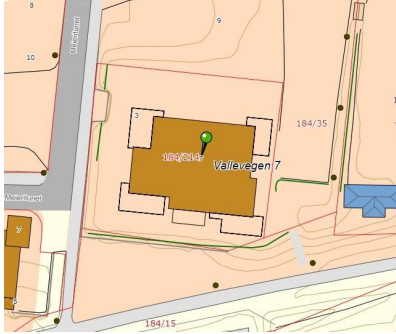
Opplyst på befaringdagen. Bildet viser situasjonskart av eiendommen på befaringen

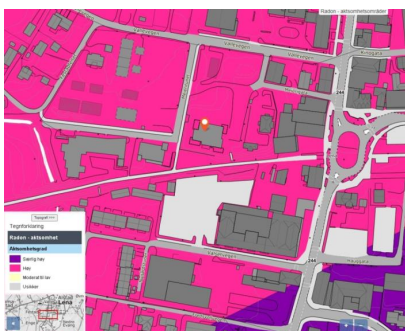
TE 2 Radon

Takstmannen har ikke kjennskap til radonmåling av boligen.

- Radonmålinger er ikke foretatt, heller ikke andre tiltak mot radon, eiendommen ligger i et område som i NGU Radon aktsomhetskart er definert med "høy" eller "særlig høy" aktsomhetsgrad

- Det bør gjennomføres radonmålinger.

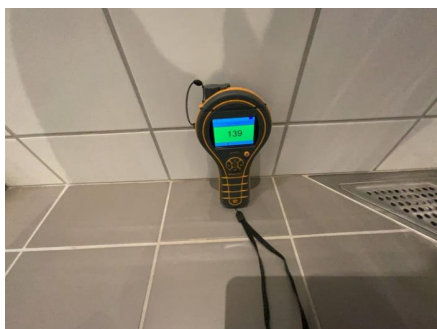
TE 1 Overflater vegger og himling

På vegg er: Fliser.

I himling er: Malte glatte flater.

Det dusjes direkte på gulv/vegg, noe som gir økt belastning på konstruksjonene. Ved enkle fuktsøk registrerte jeg ingen unormale verdier.

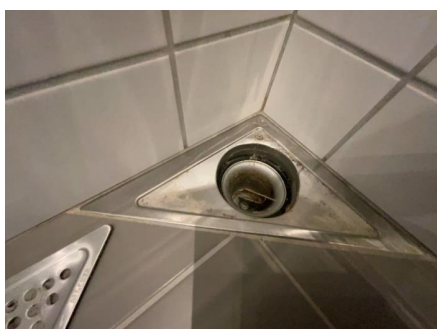
TE1 Overflater Gulv

Fliser på gulv. Med gulvvarme. Fallforhold på gulvet er målt og funnet tilfredsstillende, det er lokalt fall i nedsenket dusjsone, ellers er gulvet tilnærmet flatt.

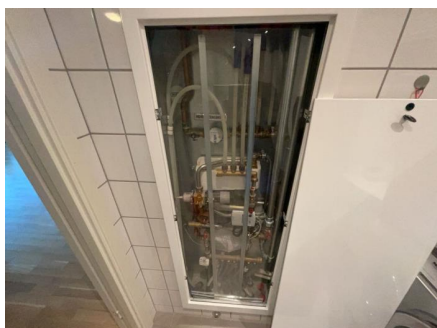
TG 1 Vannledninger

Synlige vannrør i: Plast, rør-i-rør. Innvendig hovedstoppekran og vannmåler er plassert i skap på bad. Anlegget er ikke teknisk vurdert. Jeg er ikke VVS fagmann, kontakt rørlegger for evt. nærmere kontroll av anlegget. Bunnledningene og utvendige ledninger er nedgravd og ikke tilgjengelig for inspeksjon.

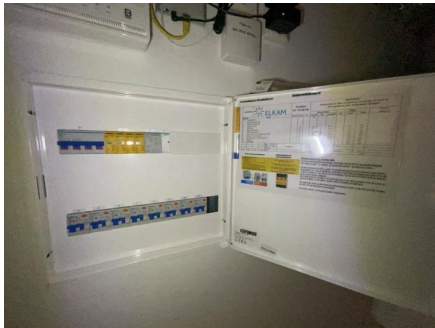
Kapasitet på kurser bør vurderes av kjøpere, da man vil ha individuelle behov og dette påvirkes av bruksmønsteret i boligen. Jeg er ikke el. fagmann og det er ikke foretatt kontroll av det elektriske anlegget. Kontroll utført av sertifisert EL-kontrollør/takstmann anbefales derfor på generelt grunnlag. Det vil alltid kunne finnes avvik ved nøye gjennomgang av anlegget av fagperson selv om jeg ikke har sett dette eller kommentert det her. Kostnader til retting vil kunne påregnes.
