Valleveggen 7, 2850 LENA

**Lys og fin selveierleilighet sentralt  
i Lena - 2 soverom - romslig  
veranda - heis - garasje plass.**

Leilighet  
Vallevegen 7, 2850 LENA  
ØSTRE TOTEN kommune  
gnr. 184, bnr. 214, snr. 8

Befaringsdato: 27.09.2024 Rapportdato: 04.10.2024 Oppdragsnr.: 19185-1706 Referansenummer: EZ1919

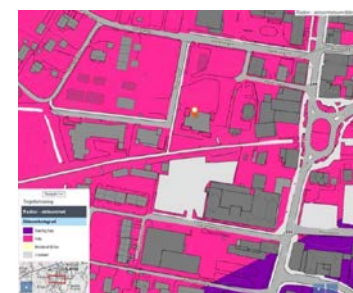
### Vurdering av avvik:

- Det bør gjennomføres radonmålinger.

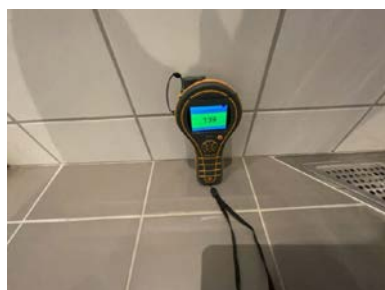
I himling er: Malte glatte flater.  
Det dusjes direkte på gulv/vegg, noe som gir økt belastning på konstruksjonene. Ved enkle fuksøk registrerte jeg ingen unormale verdier.

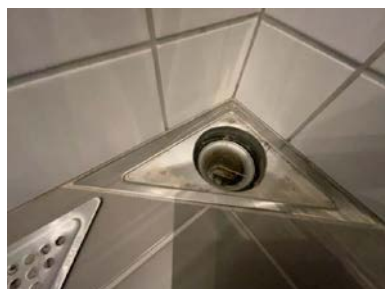
#### TG 1 Sluk, membran og tettesjikt

Stålsluk.

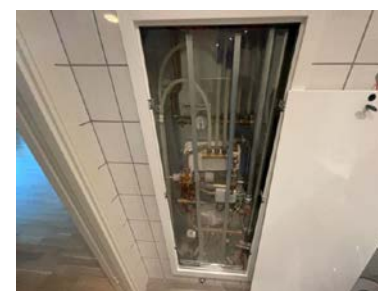
Synlige vannrør i: Plast, rør-i-rør. Innvendig hovedstoppekran og vannmåler er plassert i skap på bad. Anlegget er ikke teknisk vurdert. Jeg er ikke VVS fagmann, kontakt rørlegger for evt. nærmere kontroll av anlegget. Bunnledningene og utvendige ledninger er nedgravd og ikke tilgjengelig for inspeksjon.
