Sundet 18B, 3619 SKOLLENBORG

**Attraktiv halvpart av tomannsbolig  
med en barnevennlig beliggenhet  
i et rolig boligområde - Kort vei til  
Arsenalet**

# Tilstandsrapport

Befaringsdato: 29.04.2025

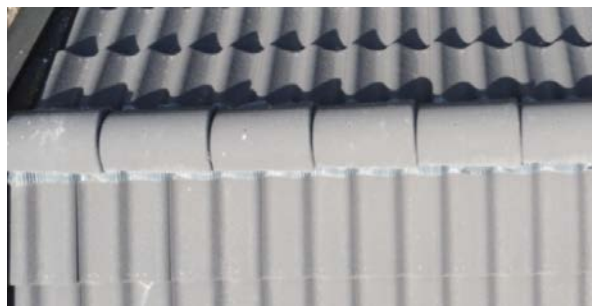
For å lukke avviket vedrørende mønepannene, må mønepannen festes korrekt.

Dersom tiltak ikke utføres, kan pannen løsne ved sterk vind og forårsake skade.

Det kan også føre til vanninntrengning i takkonstruksjonen.

Bildet viser mønepanner uten antydning til innfesting.

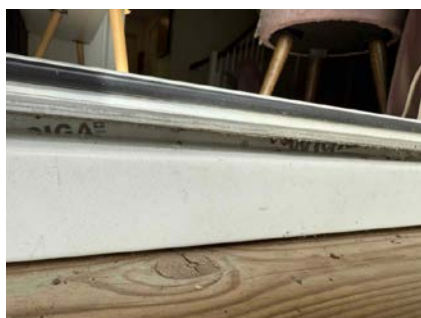
Mest sannsynlig skyldes avviket feilmontering eller manglende tilpasning mellom beslag og terskel.

Bildet viser løst terskelbeslag på terrassedør i 1 etasje..

2 etasje: For å lukke avviket må forholdet utbedres. Dersom tiltak ikke gjennomføres, kan det oppstå vann/fuktskader på underliggende og bakenforliggende konstruksjoner.

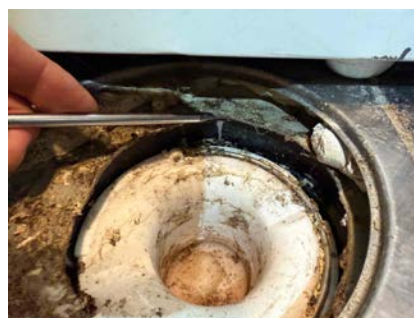
Bildet viser sluket i boden.
