Orevegen 7, 3658 MILAND

Tilstandsrapport

Enebolig
Orevegen 7, 3658 MILAND
TINN kommune
gnr. 114, bnr. 109

Befaringsdato: 19.02.2026 Rapportdato: 25.02.2026 Oppdragsnr.: 20330-1654 Eiendomsverdi/PropCloud ref nr: EH7853

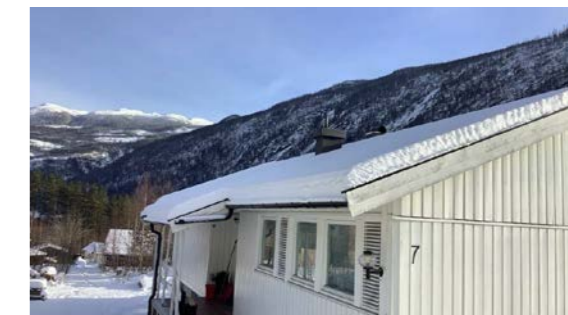
TO 2 Nedløp og beslag

Avvik: • Mer enn halvparten av forventet brukstid er passert på renner/nedløp/beslag.

- Overvåk tilstanden jevnlig. For å få tilstandsgrad 0 eller 1 må beslag/renner/nedløp skiftes ut, men tidspunktet for når dette er nødvendig er vanskelig å si noe om.

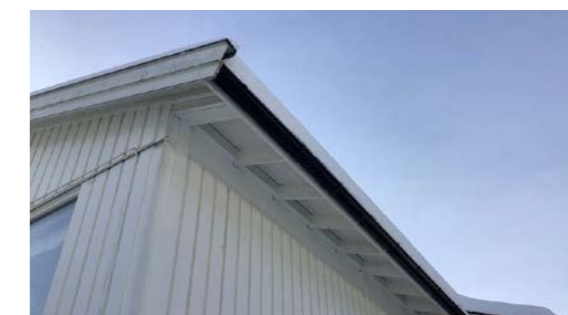
TO 2 Veggkonstruksjon

Avvik: • Det er ingen lusing/musebånd i nedre kant av konstruksjon.

• Det er avdekket råte-/skader i fasaden.

Det er påvist råteskader i trevirke i nedre deler av kledningen.

Manglende tiltak kan føre til økt risiko for fuktskader, råte og inntrenging av skadedyr.

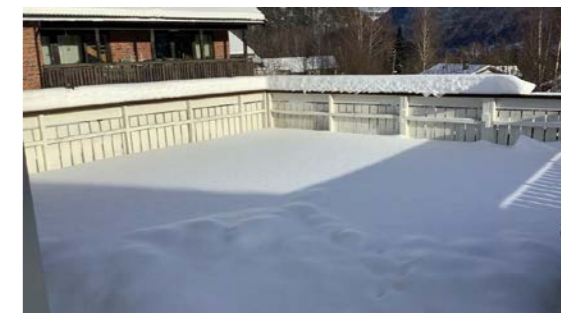
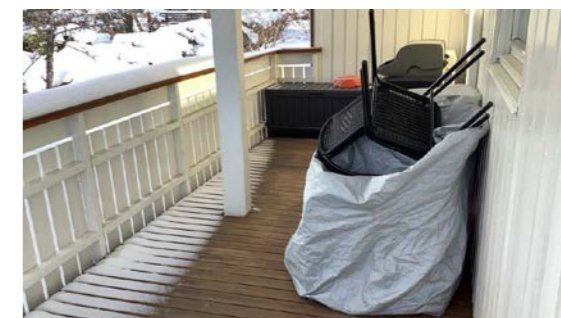
TG 3 Balkonger, terrasser og rom under balkonger

Avvik: • Balkonger/terrasse er snødekt og derfor ikke nærmere vurdert.

• Det er påvist fukt-/råteskader i konstruksjonen. Råteskader er observert i bærende del/stolpe til verandaen.

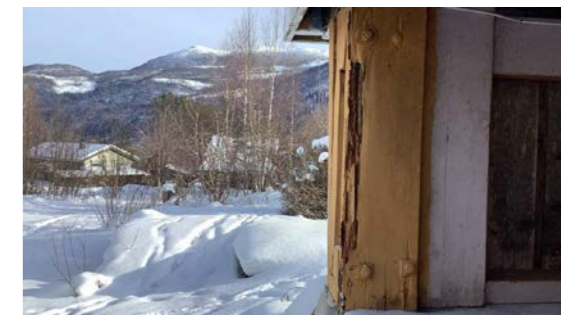
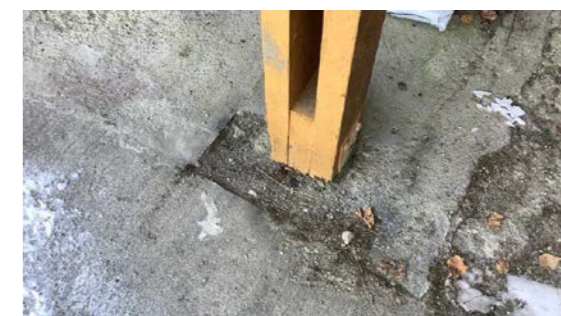
TG 2 Utvendige trapper

Det er registrert sigeskader i konstruksjonsdelen av trappen.

Det bør utføres utbedring av sigeskadene i trappens konstruksjon for å hindre videre setninger og forringelse av konstruksjonen. Dersom dette ikke utbedres, kan det føre til økt risiko for ytterligere skader, redusert sikkerhet og forkortet levetid på trappen.

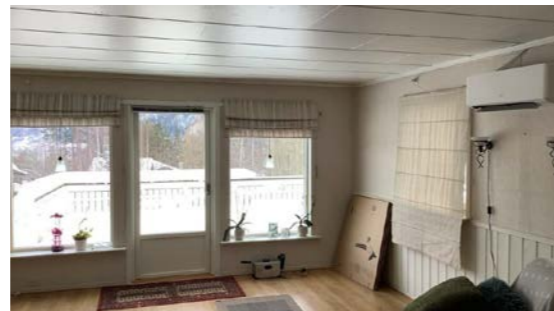
TO 2 Etasjeskille/gulv mot grunn

- Det er målt høydeforskjell på mellom 15-30 mm gjennom hele rommet. Tilstandsgrad 2 gis med bakgrunn i standardens krav til godkjente måleavvik.

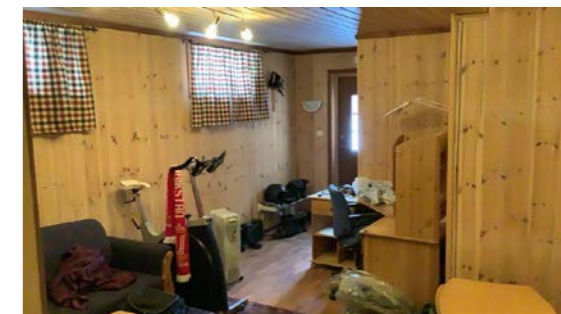
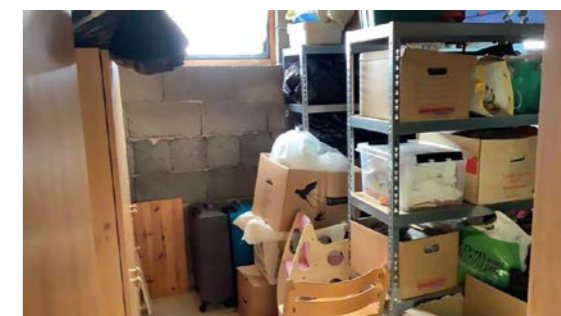
TO 2 Rom Under Terreng

Gulvet har laminat, har teppe og er av betong. Veggene har plater og panel. Hulltaking er foretatt og det er påvist avvik i konstruksjonen. Hulltaking er foretatt ved/i l vegg på soverom.

- Det er gjennom målinger påvist høyt fuktnivå i trevegger i underetg./kjeller, det er derfor ikke foretatt hulltaking
- Påforet vegg mot mur har ikke preakseptert løsning og mangler diffusjonssperre, noe som kan medføre økt risiko for fuktskader i konstruksjonen.

- Ytterligere undersøkelser må foretas for å få kartlagt tilstanden og omfanget på eventuelle skader.

Det bør etableres korrekt diffusjonssperre og vurderes om påforet vegg må utbedres for å oppnå preakseptert løsning. Manglende diffusjonssperre og feil utførelse kan føre til økt risiko for fuktskader, råte og muggutvikling i konstruksjonen, noe som kan gi redusert levetid og dårligere inneklima.

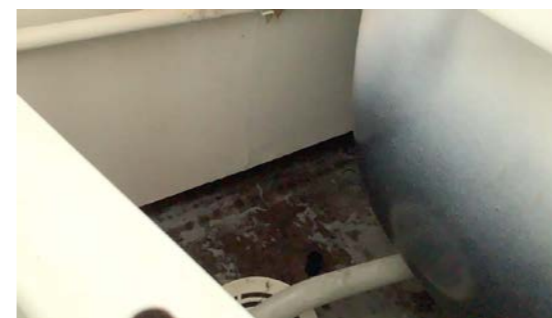
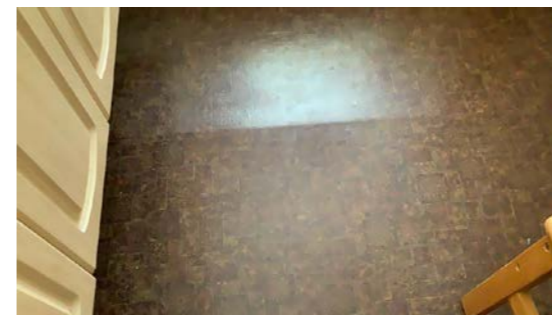
knirk i gulv,
stort sprang i gulv med svikt

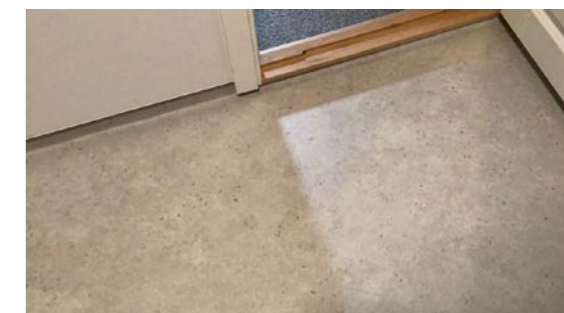
KJELLER > BAD

Rommet har innredning med nedfelt servant, toalett og dusjvegger/hjørne.

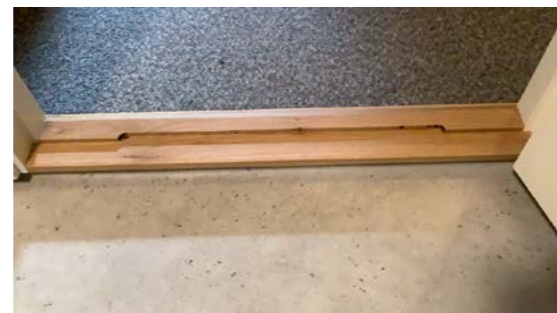
KJELLER > BAD

- Manglende oppgradering av våtrommet medfører høy risiko for at konstruksjonene ikke vil tåle vanlig bruk av vann eller lekkasjer. Selv om det er dusjkabinett, er det fortsatt en betydelig risiko for at våtrommets konstruksjoner ikke tåler lekkasjer. Dette kan føre til fuktskader på tilstøtende konstruksjoner.

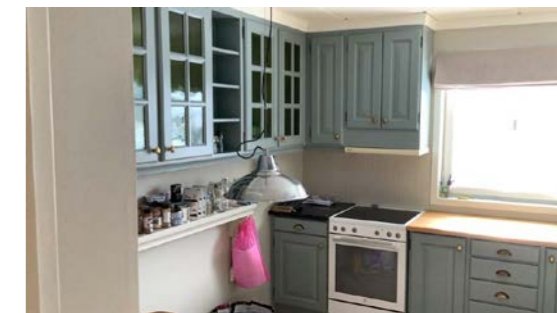
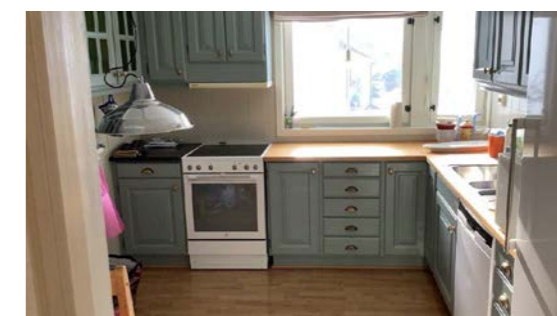
1. ETG. HOVEDPLAN > KJØKKEN

Det er kjøkkenventilator med avtrekk ut.

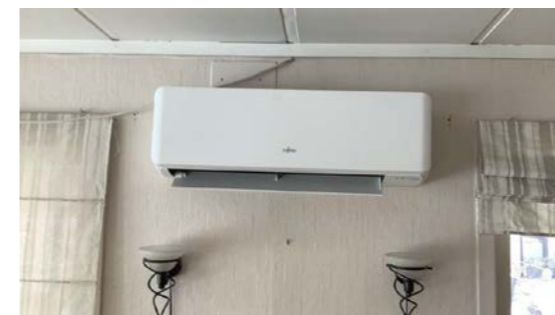
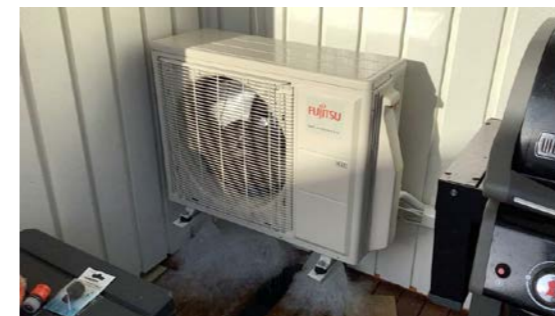
Varmepumpen er plassert slik at den kan medføre økt fuktpåkjenning på grunnmuren. Dette kan over tid føre til skader på konstruksjonen dersom tiltak ikke iverksettes.

Det bør etableres tiltak for å lede bort kondensvann fra varmepumpen, slik at grunnmuren ikke utsettes for økt fuktpåkjenning.
Dersom dette ikke utbedres, kan det over tid oppstå fuktskader og redusert levetid på konstruksjonen.
