Sjarmerende og romslig loftsleilighet midt i Halden sentrum! Nydelig utsyn over Busterudparken. Heis.

Tilstandsrapport

# gnr. 62, bnr. 103, snr. 9

Befaringsdato: 18.03.2024

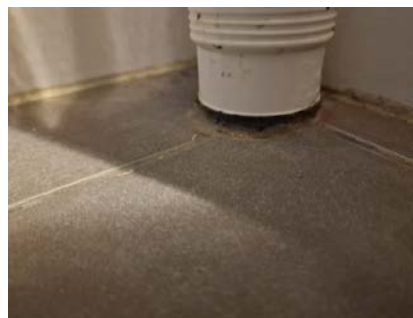
Vurdering av avvik:

- Det er påvist mangelfull/feil utførelse rundt rørgjennomføringer e.l. som gir fare for fukt i konstruksjonen i våtsone.
- Sluk har begrenset mulighet for inspeksjon og rengjøring.

- Løsningen/utførelsen rundt rørgjennomføringer gir fare for fukt inn i konstruksjoner.
- Det må foretas lokale tiltak for å utbedre utettheter på våtrommet.

Dokumentasjon må innhentes og lokale utbedringer må beregnes.

Kostnadsestimat: 10 000 - 50 000

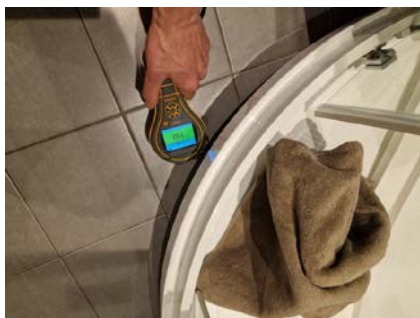
Tilliggende konstruksjoner våtrom

Det ble foretatt hullboring fra soverom og inn mot våtsonen på badet. Det ble avdekket isolasjon og sponplater inn mot badet. Det ble målt opp til 7 vekt% fukt i bunnsvill i vegg. Det ble målt normale fuktverdier ved hulltaking.

- Det er ikke behov for utbedringstiltak.

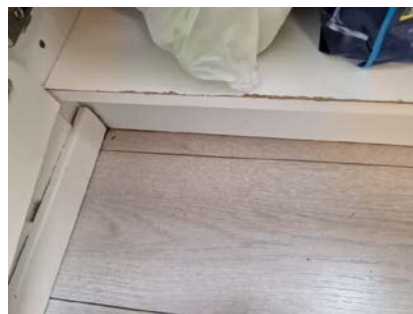
3. ETASJE > KJØKKEN

Vurdering av avvik:

- Det er påvist skader/fuktskjolder i kjøkkengulvet.
- Det er påvist fuktskjolder i overflater.

Det anbefales montering av komfyrvakt og vannstopp.

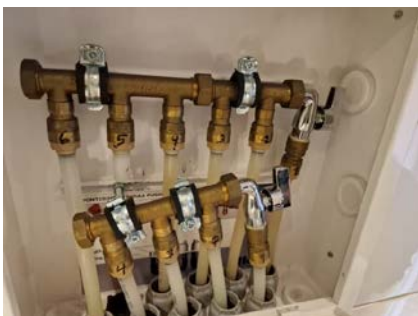
Innvendige vannledninger er av plast (rør i rør). Det er besikket i rørskap på badet.
Stoppekran synlig i fordelerskapet.
Drenering fra skapet går til badegulvet.

Det er noe skjevhet på fordelerstokken.
