Nedre Skogveg 21, 2213 KONGSVINGER

**Påkostet og flott enebolig i  
barnevennlige omgivelser \* Solrik  
og pent opparbeidet tomt \*  
Garasje**

# Påkostet og flott enebolig i barnevennlige omgivelser!

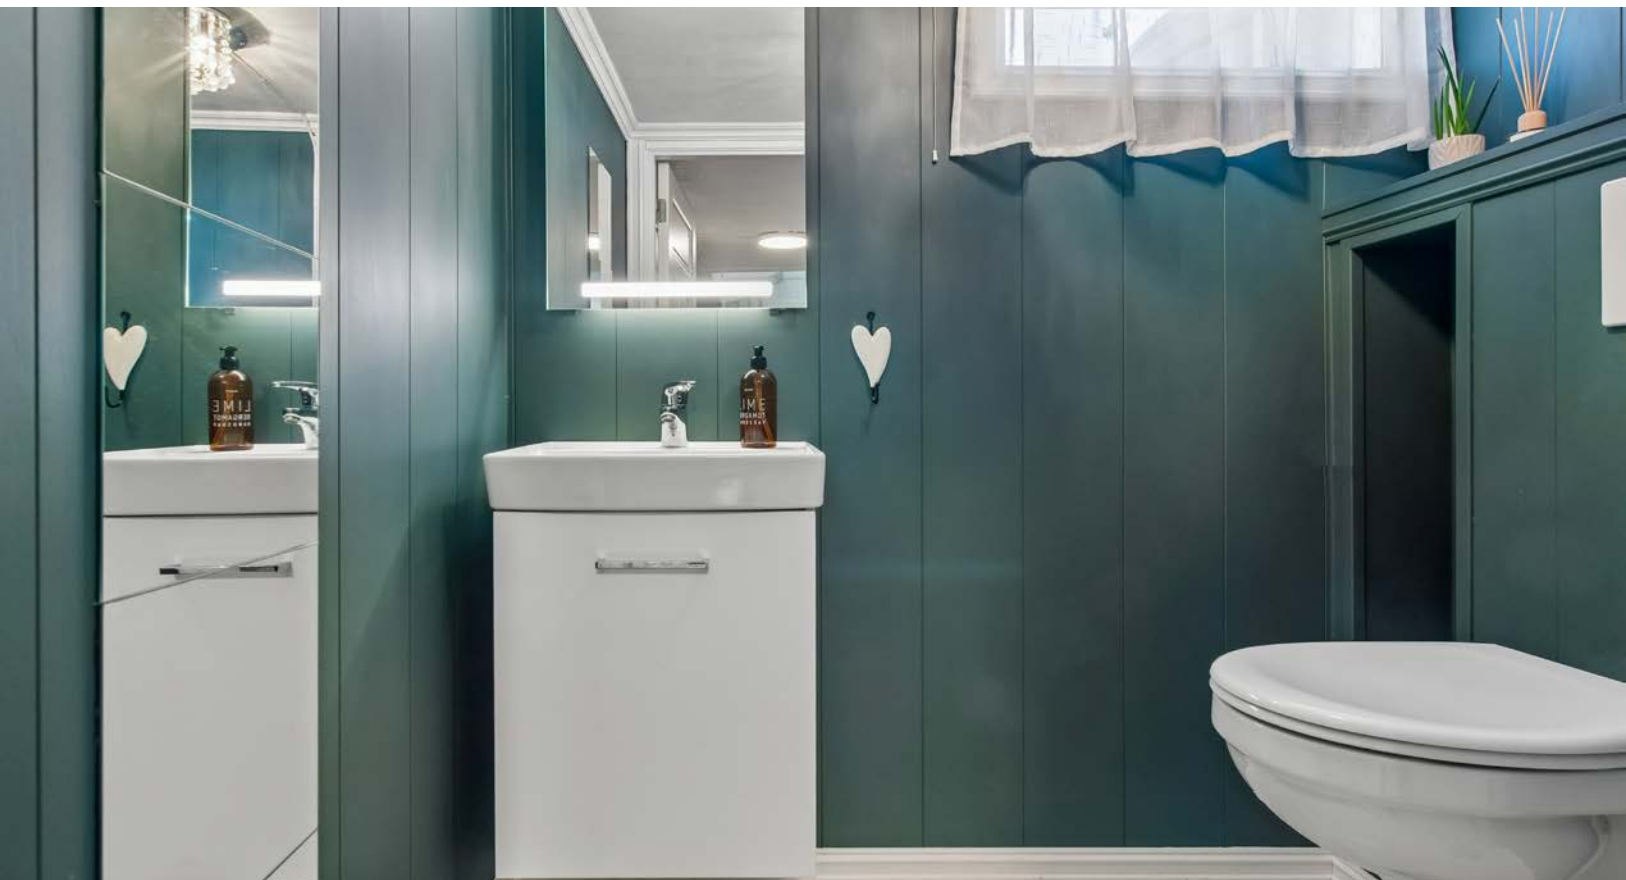
Toalettrom i kjeller oppgradert i 2010 og 2022. Rommet har fliser på gulv, malt mdf.veggplater på vegger og slett malt tak. Benk med heldekkende porselensvask (2022). Speil m/innebygget lys (2022). Innebygget klosett (montert høyt). Mekanisk avtrekk på vegg. Panelovn. Det er målt fukt i gulv.

Toalettrom i kjeller.

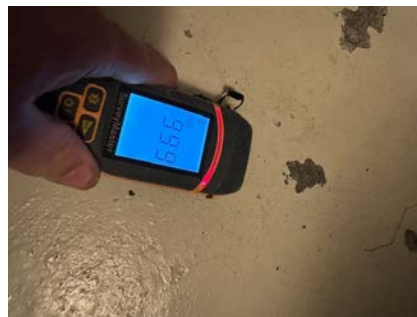
Det er boret hull i utforet grunnmur i kjeller i rom mot øst og vest. Fuktmåling med pigger inne i vegg - mot grunnmur. Det påvises fukt over normalen.

- Det er gjennom hulltaking påvist høyt fuktnivå inne i trekonstruksjonen i hulltakingen, men ikke påvist fuktskader i dette området. Høy luftfuktighet kan over tid føre til muggvekst eller sverting av materialer. Samtidig kan materialer og konstruksjoner bli ødelagt.

- Det påviste fuktnivå gir grunn til å overvåke konstruksjonen jevnlig for å se utvikling over tid, og eventuelt foreta tiltak for å unngå fuktskader.

Ytterligere undersøkelser bør foretas for å få kartlagt tilstanden. Det bør påregnes tiltak for å utbedre årsaken til fukt.

**Kostnadsestimat: 100 000 - 200 000**
