Tilstandsrapport

Eiet seksjon

Gjerdrumsgata 20 F, 2000 LILLESTRØM

Befaringsdato: 05.11.2024

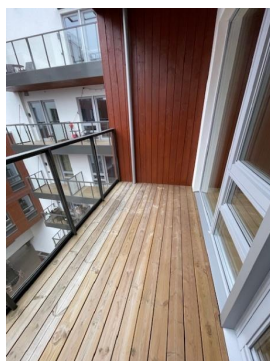
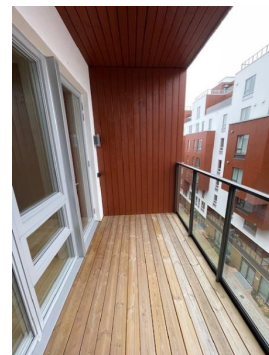
TG 0 Balkonger, terrasser og rom under balkonger

Balkong med støpt dekke med trykkimpregnert gulv og rekkverk i aluminium og glass. Utelampe og strøm.

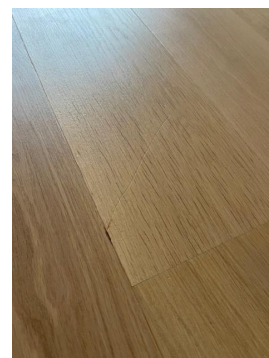
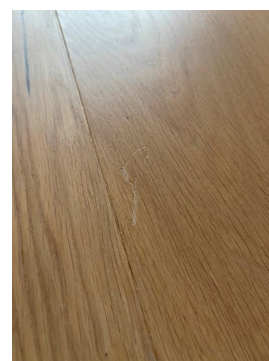
TG 1 Overflater

1-stavs parkett på gulv. Malte veggflater. Malt himling. Romhøyde er målt til ca. 3,06 meter i stue.

Normal bruksslitasje på overflater, noe riper i parkett.

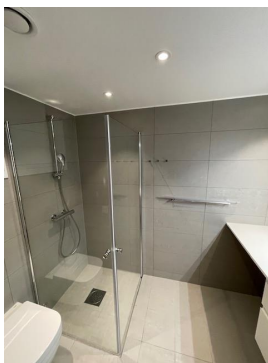
Generell

Aktuell byggeforskrift er teknisk forskrift 2017. Dokumentasjon: ferdigattest, FDV og beskrivelsesdokument for prefabrikkert baderomskabin.

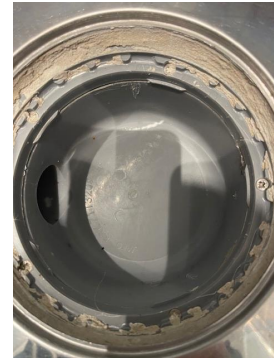
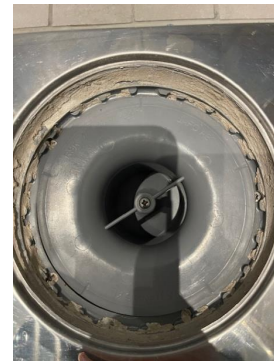
TG 1 Sluk, membran og tettesjikt

Det er plastsluk og smøremembran med ukjent utførelse.

Det er ikke mulig å se membranløsning ved uten å gjøre inngrep i konstruksjonen.

Membran/tettesjikt er en skjult konstruksjon og umulig å kontrollere uten inngrep i konstruksjonen. Kontroll av tettesjikt kan imidlertid til en viss grad kontrolleres ved hjelp av prosjekteringsgrunnlag og sjekklister fra utførende håndverker, eller uavhengig kontroll våtrom.

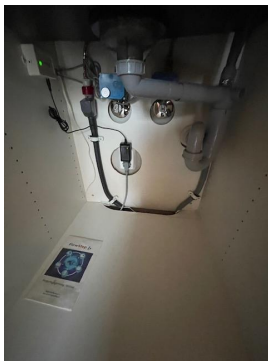
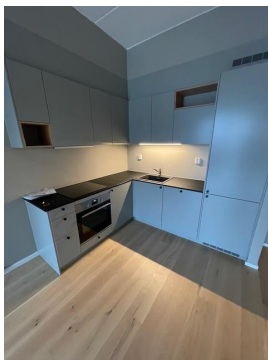
! TG 0 Overflater og innredning

Kjøkkenet har innredning med glatte fronter. Benkeplaten er av laminat. Det er kjølfryseskap, oppvaskmaskin, induksjonstopp, stekeovn, vannstoppsystem og komfyrvakt.

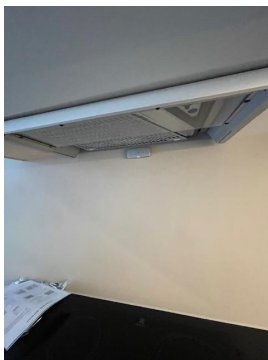
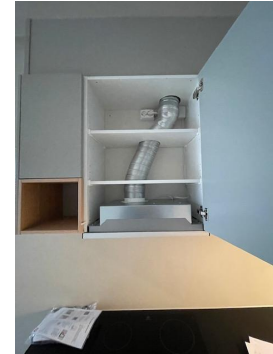
! TG 0 Avtrekk

Det er avtrekk via balansert anlegg.

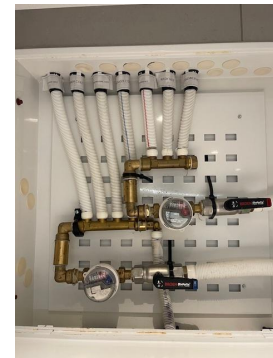
! TG 0 Vannledninger

Innvendige vannledninger er av plast (rør i rør). Fordelerskap med stoppekranter er plassert i bad. Det er besiktiget i rørskap.

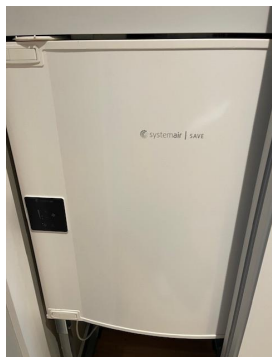
! TG 0 Ventilasjon

Boligen har balansert ventilasjon. Hovedenhet er plassert i garderobe i entré.

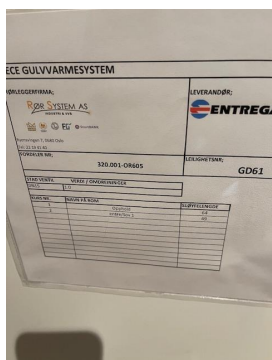
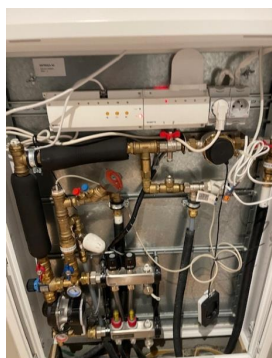
! TG 0 Vannbåren varme

Vannbåren gulvvarme. Fordelerskap er plassert i entré.

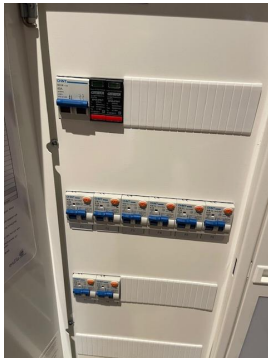
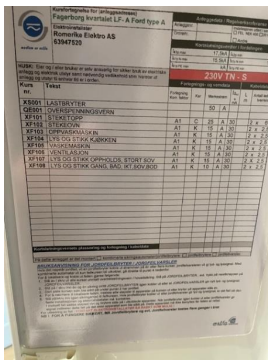
Elektrisk anlegg

Automatsikringer med innebygde jordfeilbrytere. 8 fordelingskurser. Overspenningsvern.

Undertegnede har ikke elektrofaglig kompetanse. Tilstandsgrad settes derfor ikke. Undersøkelse av elektrisk anlegg bør utføres av fagkyndige.

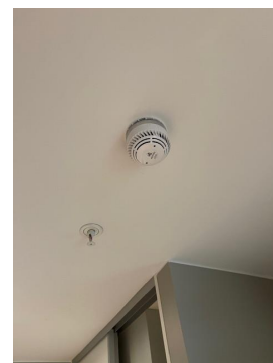
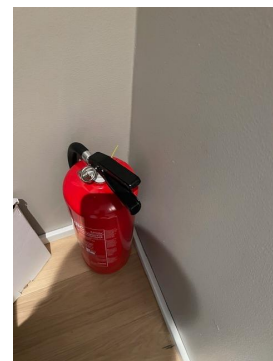
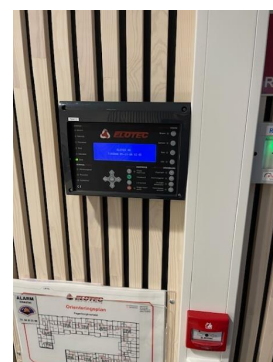
TG 0 Branntekniske forhold

Sentralt brannvarslingsanlegg, sprinkleranlegg og pulverapparat.

Ukjent Utstyret er ikke funksjonstestet.
