Nordmessenvegen 74, 2610 MESNALI

**Flott og unik fritidseiendom med utsikt over Nord-Mesna – romslig, solrik, tun og innholdsrik eiet tomt!**

# Tilstandsrapport

# gnr. 509, bnr. 23

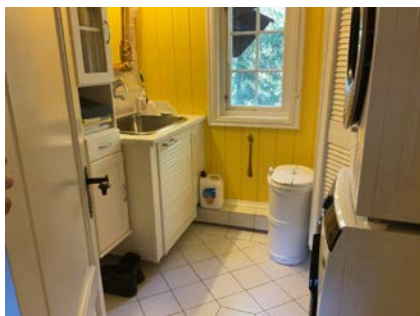
## 1. ETASJE > VASKEROM

- Det er vindu/dør med ikke fuktbestandige materialer i våtsonen (ved vask, dusj, badekar, osv.), løsningen eller byggematerialet er uegnet

- Uegnede materialer må fuktbeskyttes/utskiftes.

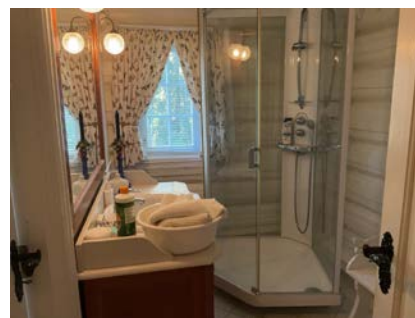
## 1. ETASJE > BAD

- Det er vindu/dør med ikke fuktbestandige materialer i våtsonen (ved vask, dusj, badekar, osv.), løsningen eller byggematerialet er uegnet
- Det er uegnede materialer i våtsoner

- Uegnede materialer må fuktbeskyttes/utskiftes.

Det må brukes dusjkabinett på dette badet.
