Odins gate 3 A

Velkommen til Odins gate 3A, en totalrenovert (23/24) 1-roms i et sentralt og attraktivt boligområde på Frogner!

Tilstandsrapport

1-ROMS LEILIGHET I 5. ETASJE, BELIGGENDE I

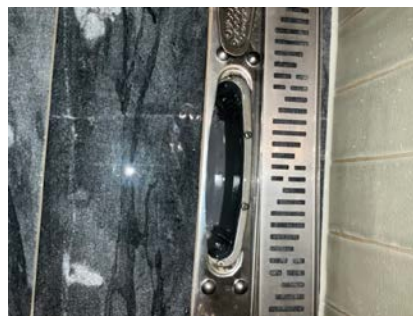
5. ETASJE > BAD

Kantsluk med synlig membran og klemring.
Det er benyttet smøremembran.

Merk at sluk må renses jevnt for å unngå lukt og tett sluk, samt for å forlenge slukets levetid.

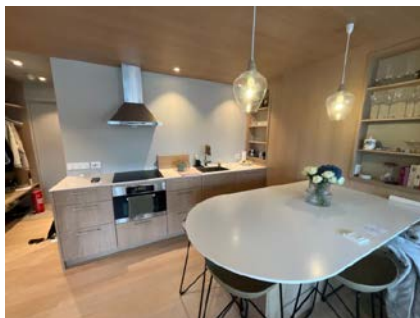
5. ETASJE > STUE/KJØKKEN

Stilren kjøkkeninnredning fra 2024.
Kjøkkenet her plassbygd/skreddersydd av VILLASNEKKERIE AS, og holder en god standard.
Kjøkkenøy med avrundede hjørner.
Innredning med glatte, eikfiner fronter.
Corian benkeplate med underlimt kum i rustfritt stål.
Malte veggflater over benkeplaten.
Belysning over kjøkkenøy via pendellamper med glasskuper.
Kjøkkenet har integrert induksjonstopp, innebygd stekeovn, oppvaskmaskin og kjøleskap.

Komfyrvakt samt aquastop/lekkasjvarsler med sensorer og magnetventil er installert for økt sikkerhet og forebygging av skader.

Det ble rutinemessig søkt etter fukt på typisk fuktutsatte steder med fuktindikator (Protimeter SM) på befaringen og det var ingen indikasjoner på fukt.

Tilstandsgrad satt ut fra helhetlig vurdering av rommet og innredning.

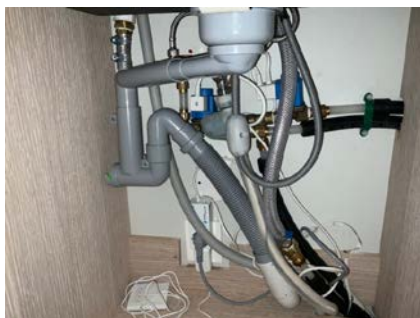
TG 1 Avløpsrør

Interne og synlig avløpsrør i plast.
