Hvitsteinvegen 61, 3734 SKIEN

# Tilstandsrapport

# gnr. 220, bnr. 1813, snr. 12

Befaringsdato: 19.03.2026

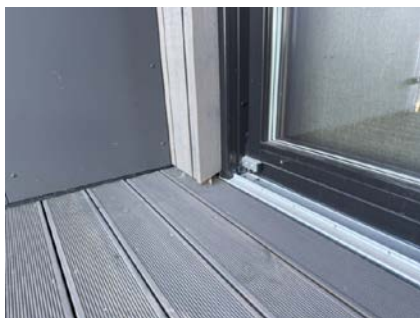
## TG 2 Balkonger, terrasser og rom under balkonger

Sørvendt terrasse på 54 m<sup>2</sup> med utgang fra stue i 1. Etasje. Konstruksjonen er utført med bjelkelag og terrassebord, samt støttemur av belegningsstein. Terrassen fremstår uten synlige skader eller avvik av betydning ved befaringen.

Sørvendt veranda på 25 m<sup>2</sup> med utgang fra stue i 2. Etasje. Konstruksjonen er utført med bjelkelag og terrassebord, samt rekkverk av tre. Tettesjiktet lot seg ikke inspisere. For øvrig fremstår konstruksjonen uten synlige skader.

Risiko: Manglende inspeksjonsmulighet kan medføre at eventuelle skader eller svakheter i tettesjiktet ikke avdekkes.

Konsekvens: Forholdet kan medføre behov for nærmere undersøkelser og eventuelle tiltak dersom det foreligger skjulte svakheter eller skader i konstruksjonen.
