## Nøkkelinformasjon

**Salgsobjekt:** Fritidseiendom  
**Eierform:** Eiet  
**Byggeår:** 2008  
**BRA-i/BRA Total** 89/117 kvm  
**Tomtstr.:** 1989.1 m<sup>2</sup>  
**Soverom:** 2  
**Gnr./bnr.** Gnr. 34, bnr. 48  
**Oppdragsnr.:** 1201250119

# Hytte med god standard og usjenert beliggenhet, omgitt av fjell, fiskevann og flotte turstier.

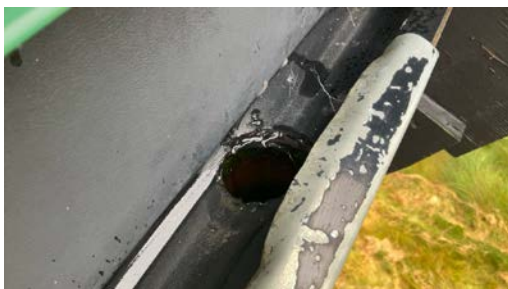
Takrenner i tre er beslått med blikkbeslag. Vannet trenger i mellom blikk og treverk ved nedløp. Det bør gjøres tiltak for unngå lekkasje rundt nedløp.

- Tiltak:
- Vann vil samle seg i takrennen i stedet for å renne bort. Dette kan føre til at takrennen blir overfylt og vannet renner over kanten, noe som kan skade fasaden og grunnmuren over tid. Når vann fryser til is vil takrennen kunne skades.
- Utettheter i utvendige beslag/renner må utbedres.

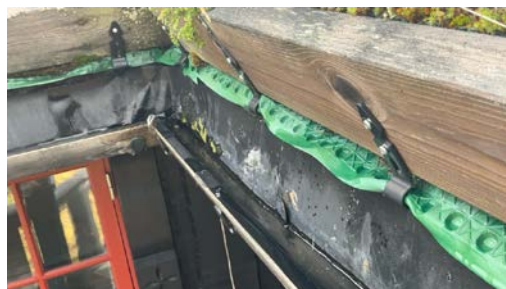
- Takrenne har motfall til nedløp. • Takrenne har lekkasje enkelte steder.

Det er observert motfall og lekkasje på takrenner.

- Vann vil samle seg i takrennen i stedet for å renne bort. Dette kan føre til at takrennen blir overfylt og vannet renner over kanten, noe som kan skade fasaden og grunnmuren over tid. Når vann fryser til is vil takrennen kunne skades. • Utettheter i utvendige beslag/renner må utbedres.

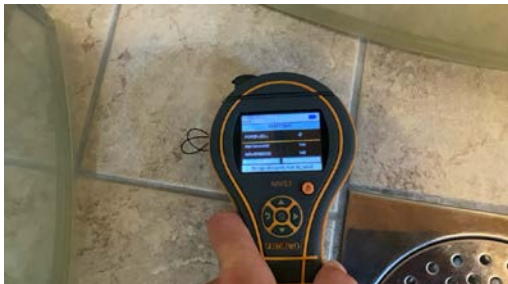
Gulv: Ved bruk av fuktindikator på utsatte steder registrerte jeg ikke forhøyde verdier.

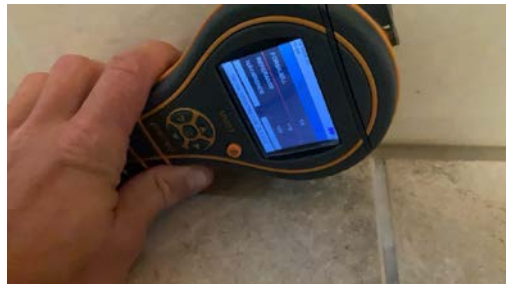
Vegg: Ved bruk av fuktindikator på utsatte steder registrerte jeg ikke forhøyde verdier.

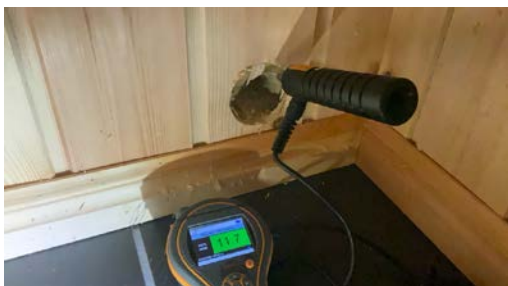
Fuktmåling med pigg mot våtrom: Det ble ikke målt forhøyde fuktverdier ved hulltaking på befaringstidspunktet.

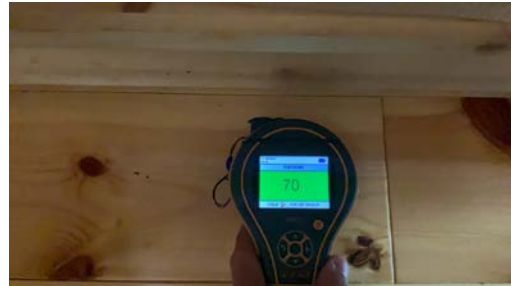
Ved bruk av fuktindikator på utsatte steder registrerte jeg ingen unormale verdier.

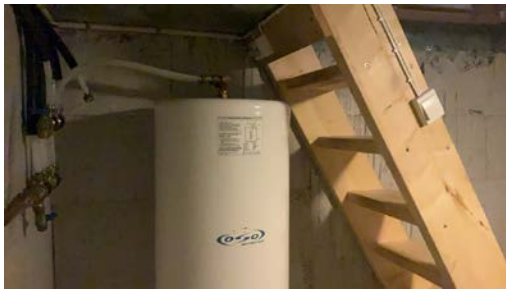
- Det er avvik:
- Det er innført krav i normen "NEK 400: Elektriske lavspenningsanlegg" om at nye varmtvannsberedere med effekt over 1500 watt ikke skal være tilkoblet med vanlig stikkontakt, men være såkalt fast tilkoblet. Kravet ble opprinnelig innført i 2010 og gjaldt da varmtvannsberedere med effekt over 2000 watt, men ble endret til 1500 watt i 2014.

Det anbefales strømtilkobling med fast tilkobling. ( ikke støpsel og vanlig stikkontakt)

Det bør etableres tilfredsstillende el-tilkobling etter dagens gjeldende krav. Tilkobling via støpsel og stikkontakt kan lede til varmgang/brannfare.

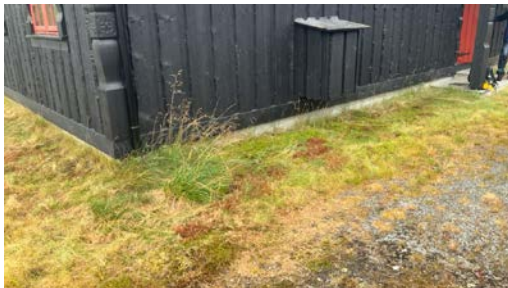
- Det er avvik:
- Stedvis fall på terreng mot bygning, dette er avvik fra dagens krav. Anbefalt fall på terreng er 1:50, 3 m fra fundamentene. (Det vil si jevnt fall på minimum 60 mm, 3 m fra fundamentene). Regnvann og smeltevann må ikke renne inn mot bygningen, vann fra taknedløp må ledes bort. Fuktsikring er normalt ikke dimensjonert for å ta unna takvann.

Stedvis fall på terreng mot bygning.

Viktig å lede vann bort fra fundamentene. Terrengforholdet fører til at overflatevann kan ledes til boligen. Dette kan føre til fuktskader. Det anbefales å etablere fall vekk fra boligen eller en ledegrøft for overvann. For å få tilstandsgrad 0 eller 1 så må fallforhold på terreng endres.
