**Salgsobjekt:** Fritidseiendom  
**Eierform:** Eiet  
**Byggeår:** 2008  
**BRA-i/BRA Total** 89/117 kvm  
**Tomtstr.:** 1989.1 m<sup>2</sup>  
**Soverom:** 2  
**Gnr./bnr.** Gnr. 34, bnr. 48  
**Oppdragsnr.:** 1201250119

# Hytte med god standard og usjenert beliggenhet, omgitt av fjell, fiskevann og flotte turstier.

# Tilstandsrapport

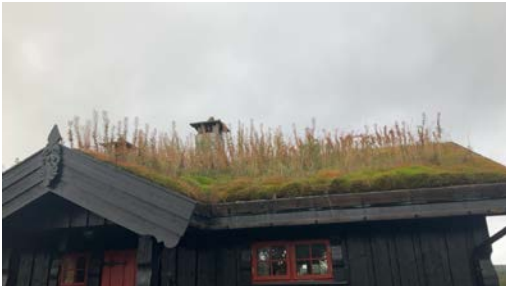
- Takrenne har motfall til nedløp. • Takrenne har lekkasje enkelte steder.

- Vann vil samle seg i takrennen i stedet for å renne bort. Dette kan føre til at takrennen blir overfylt og vannet renner over kanten, noe som kan skade fasaden og grunnmuren over tid. Når vann fryser til is vil takrennen kunne skades. • Utettheter i utvendige beslag/renner må utbedres.

## TG 2 Nedløp og beslag

Torvhøldsstokk i tre. Takrenne av tre med metallbeslag. Nedløp i metall. Vindskier i treverk.

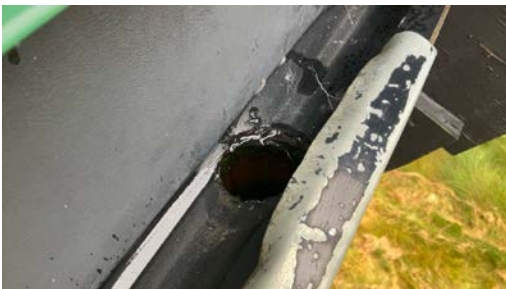
Takrenner i tre er beslått med blikkbeslag. Vannet trenger i mellom blikk og treverk ved nedløp. Det bør gjøres tiltak for unngå lekkasje rundt nedløp.

- Tiltak:
- Vann vil samle seg i takrennen i stedet for å renne bort. Dette kan føre til at takrennen blir overfylt og vannet renner over kanten, noe som kan skade fasaden og grunnmuren over tid. Når vann fryser til is vil takrennen kunne skades.
- Utettheter i utvendige beslag/renner må utbedres.

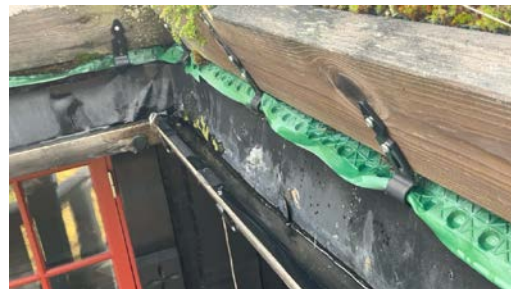
Det er observert motfall og lekkasje på takrenner.

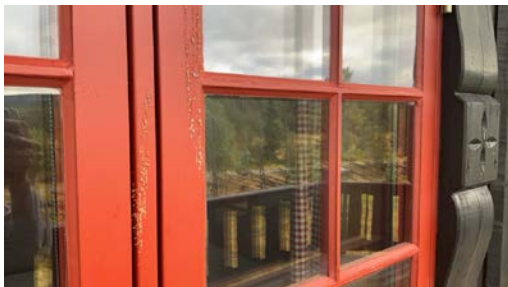
Det er observert noe kvae på enkelte vinduskarmen utvendig.

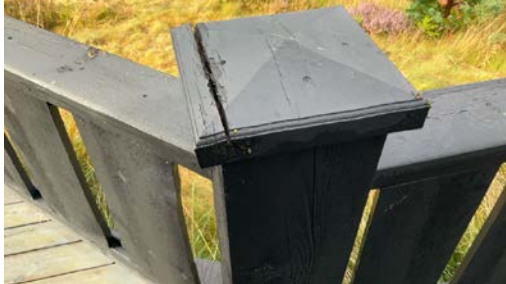
Det er observert råteskader i stolpehatter på rekkverk.

Vedlikeholdsarbeider må påregnes. For å få tilstandsgrad 0 eller 1 må rekkverkhøyde økes til 100 cm som er dagens krav.

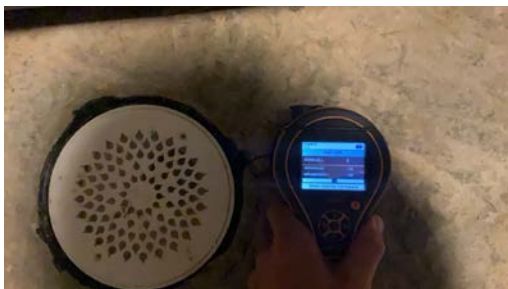
Kjeller er en grovkjeller med synlig grunnmur. Hulltaking er derfor ikke aktuelt.

Ved enkle fuktsøk med fuktindikator registrerte jeg ingen unormale verdier.

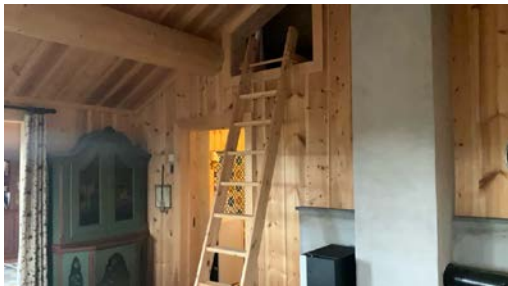
Trapp/ stige til hems.

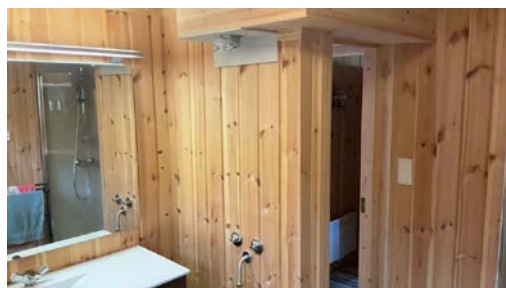
Opplegg for varmtvannsbereider på gass. Opplyst at denne ble fjernet etter det ble innlagt strøm.

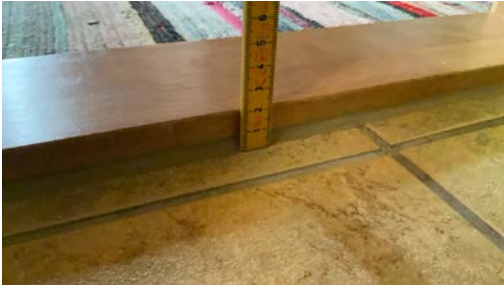
et er tilstrekkelig høyde på oppbrett ved terskel.

Det er ikke kontrollert om det er oppkant på membran ved terskel, da membran ikke er synlig bak feielist.

- Vær oppmerksom ved bruk. Det vil sjelden være økonomisk rasjonelt å utbedre fall til sluk som et enkeltstående tiltak. Det kan forekomme vannansamlinger på gulv. Om kjøper har andre brukskrav, kreves det utbedring eller utskifting. Ved en eventuell renovering, påse at våtrommet bygges med riktig fall til sluk. Bruker av våtrommet oppfordres til å vurdere konsekvens av sin bruk.

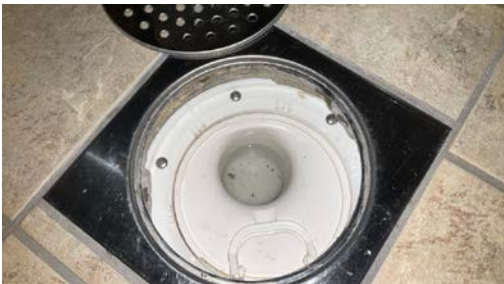
Plastsluk. Synlig membran/ slukmansjett i sluket. Ukjent type membran/tettesjikt.

- Tiltak:
- Det er ikke påvist synlig skade på våtrommet som kan kobles til membran/tettesjikt og lekkasjesikring, men det kan ikke verifiseres om våtrommet har fungerende tettesjikt. Ikke fungerende tettesjikt på våtrom kan føre til skjult skade på tilstøtende/innebygde bygningsdeler som kan være vanskelig å avdekke på et tidlig tidspunkt. Dersom det skal kunne verifiseres utførelse av tettesjikt på våtrommet må dokumentasjon i form av bilder/sjekkliste/kontrollerklæring for utførelse og samsvar for benyttede materialer framlegges. Dersom dette ikke kan fremskaffes anbefales det å følge med på tilstand til våtrommet og tilstøtende bygningsdeler/rom.
- Det er ikke behov for straktiltak i forhold til membran/tettesjikt, men ut fra alder kan det ikke utelukkes at skader og funksjonssvikt kan oppstå uten forutgående varsel.

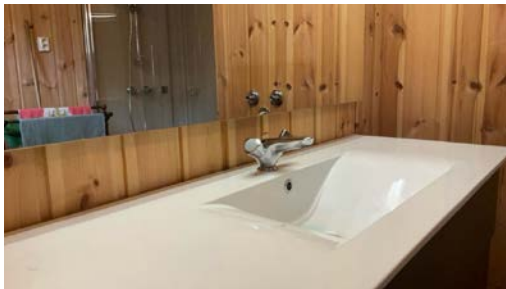
- Det er avvik:
- Overgang servant/vegg har ikke tettesjikt. • Ikke fuktbestandig materiale i våtsone servant.

- Tiltak:
- Det anbefales å etablere tettesjikt i overgang servant/vegg for å unngå vannskader på innredningen.
- Fuktbestandig materiale anbefales montert bak servant for å unngå skader på overflater.

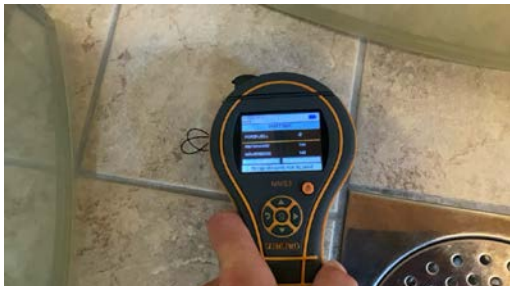
Gulv: Ved bruk av fuktindikator på utsatte steder registrerte jeg ikke forhøyde verdier.

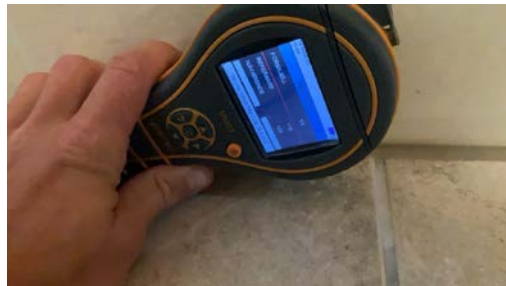
Vegg: Ved bruk av fuktindikator på utsatte steder registrerte jeg ikke forhøyde verdier.

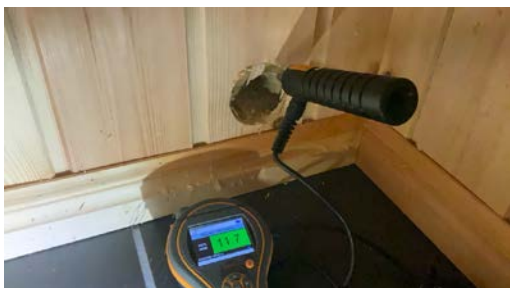
Fuktmåling med pigg mot våtrom: Det ble ikke målt forhøyde fuktverdier ved hulltaking på befaringstidspunktet.

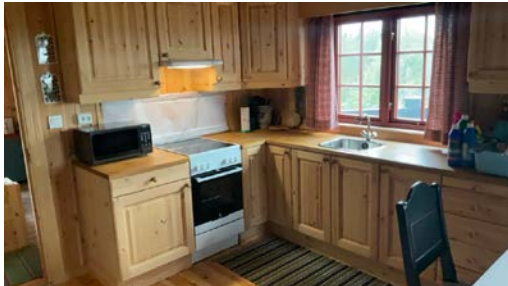
Kjøkkeninnredning har noe bruksslitasje, men ikke mer enn det som kan påregnes i forhold til alder. Normal bruksslitasje må forventes og vurderes ikke som avvik. Det anbefales at en kjøper gjør sine egne vurderinger omkring bruksslitasje for å vurdere eventuell utbedringskostnader der kjøper har andre brukskrav eller krav til estetikk.

Oversiktsbilde.

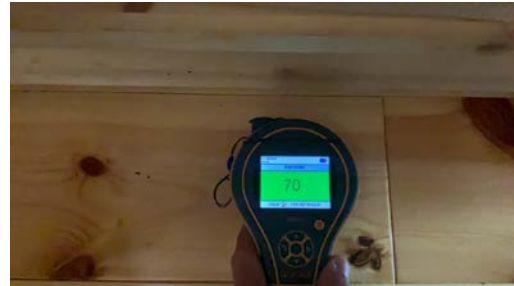
Ved bruk av fuktindikator på utsatte steder registrerte jeg ingen unormale verdier.

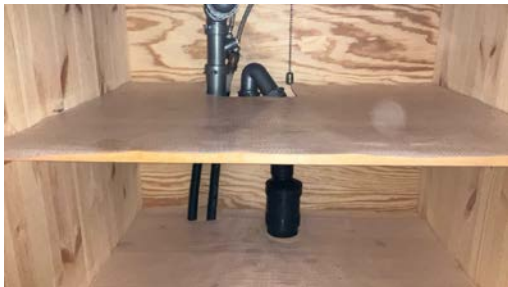
Benkeskap.

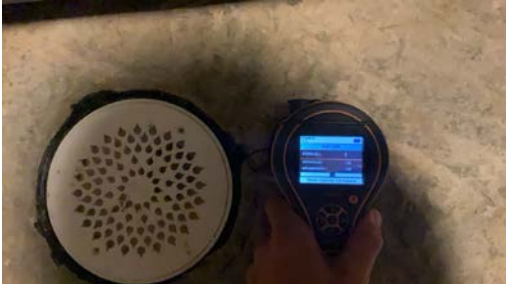
Plastsluk.

Ved bruk av fuktindikator på utsatte steder registrerte jeg unormale verdier.

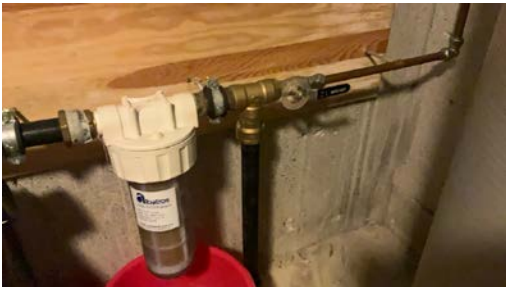
- Det er avvik:
- I kjøkkenskap er det ikke tett tilslutning mellom varerør og vannrør på rør i rør opplegget.

Innvendig hovedstoppekran er plassert i kjeller.  
Filter for vann fra borehull.

- Tiltak:
- Det bør monteres tettehylse mellom vannrør og ytterrør for rør-i-rør system. Dersom det oppstår vannlekkasje på vannrøret føres ikke lekkasjevann til fordelerskap, noe som kan føre til vannskade.

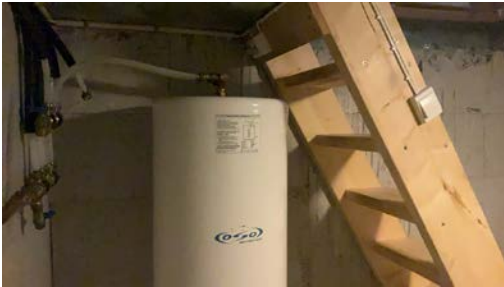
- Det er avvik:
- Det er innført krav i normen "NEK 400: Elektriske lavspenningsanlegg" om at nye varmtvannsberedere med effekt over 1500 watt ikke skal være tilkoblet med vanlig stikkontakt, men være såkalt fast tilkoblet. Kravet ble opprinnelig innført i 2010 og gjaldt da varmtvannsberedere med effekt over 2000 watt, men ble endret til 1500 watt i 2014.

Det anbefales strømtilkobling med fast tilkobling. ( ikke støpsel og vanlig stikkontakt)

Kontroller forholdet/ avviket med elektriker.

Det bør etableres tilfredsstillende el-tilkobling etter dagens gjeldende krav. Tilkobling via støpsel og stikkontakt kan lede til varmgang/brannfare.

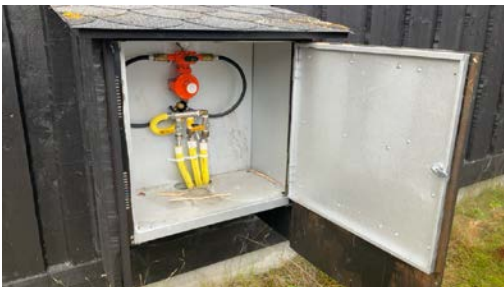
Eier opplyser at det tidligere har vært gassdrevet komfyr, varmtvannsbereder og kjøleskap.

Gassanlegget ble faset ut da det ble lagt inn strøm på hytta.

Utvendig skap for gassbeholdere.

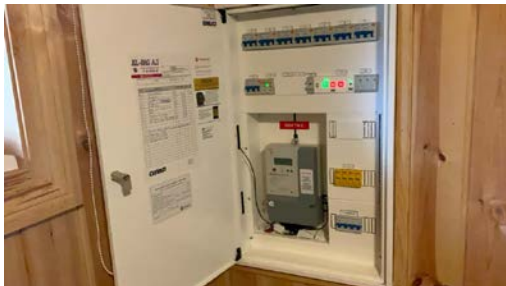
Sikringsskap med automatsikringer er plassert i gang.

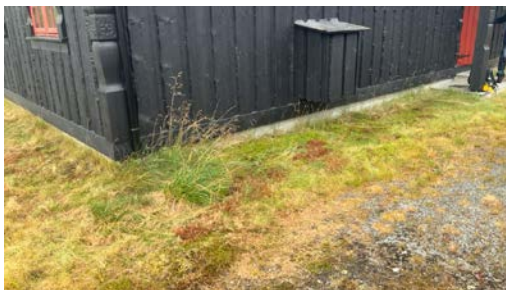
- Det er avvik:
- Stedvis fall på terreng mot bygning, dette er avvik fra dagens krav. Anbefalt fall på terreng er 1:50, 3 m fra fundamentene. (Det vil si jevnt fall på minimum 60 mm, 3 m fra fundamentene). Regnvann og smeltevann må ikke renne inn mot bygningen, vann fra

Stedvis fall på terreng mot bygning.

Viktig å lede vann bort fra fundamentene. Terrengforholdet fører til at overflatevann kan ledes til boligen. Dette kan føre til fuktskader. Det anbefales å etablere fall vekk fra boligen eller en ledegrøft for overvann. For å få tilstandsgrad 0 eller 1 så må fallforhold på terreng endres.

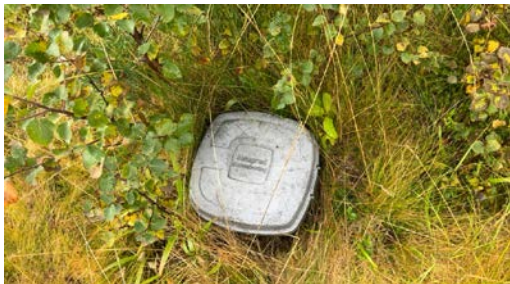
Borehull er plassert sør på eiendommen, utenfor terrasse.

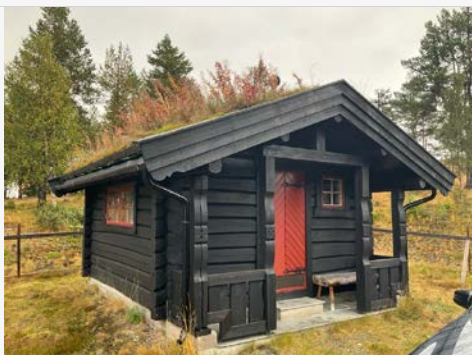
### Uthus

Bygget er ikke tilstandsvurdert ihht Forskrift til avhendingslova og NS3600. Dette er kun en enkel beskrivelse.
