Bekkefaret 12, 3259 LARVIK

Bekkefaret - Enderekkehus med alt på en flate i enden av blindvei - Nyoppusset bad og kjøkken - Stor terrasse -Carport

Tilstandsrapport

Befaringsdato: 27.08.2024

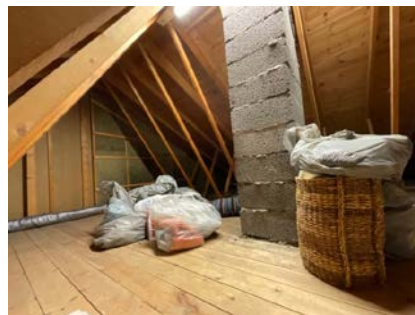
Takkonstruksjonen i boligen har saltak oppbygd av W- takstoler som ligger an på ytterveggene.

Loftet har tilkomst fra gangen via nedfallbar loftsluke med stige og har et målbart areal på 14 kvm. Loftet er luftet via åpninger/spalte langs langveggene.

Uinnredet loft

Takkonstruksjon/Loft over vaskerom

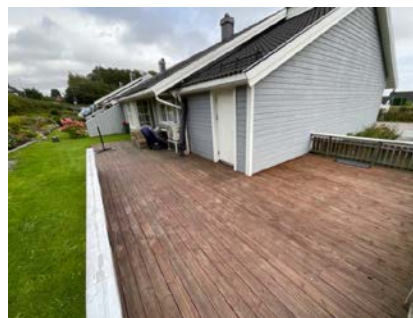
Til eneboligen er det en terrasse bygget i vinkel, terrassen har tilkomst fra stuen og er bygget i treverk ca 15 cm over terrenget og er 42 kvm. Terrassen gir tilgang til plenarealet og den 20 kvm store hellelagte plattingen bak huset.

Gulvet på terrassen er bygget med brune impregnerte terrassebord og rekkverket har stående trepanel med buet håndløper. Rekkverkshøyden er på 0,71m

Terrasse

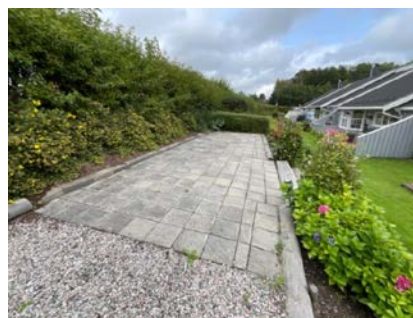
Hellelagt platting

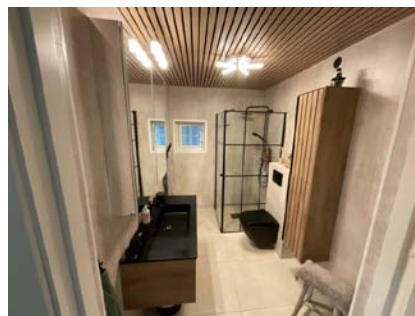
Baderom

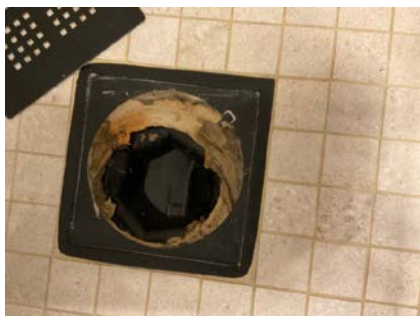
Sluk i baderom

- Overvåk tilstanden jevnlig. For å få tilstandsgrad 0 eller 1 må slukløsningen skiftes ut og sannsynligvis må også membransjiktet skiftes/utbedres. Det er imidlertid vanskelig å si noe om tidspunktet for når dette er nødvendig.

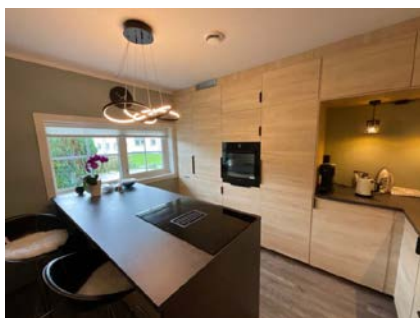
Kjøkken sett fra gangen

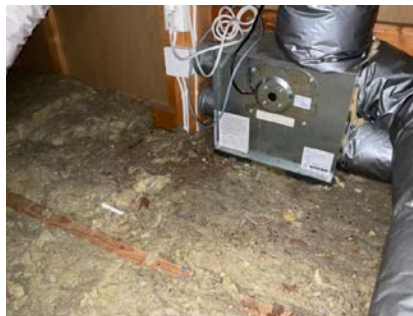
Eneboligen har et Flexit avtrekksaggregat montert på loftet, med avtrekksventiler fra kjøkken, baderom og vaskerom, boligen har også lufterventiler i veggene.

Flexit avtrekk montert på loftet

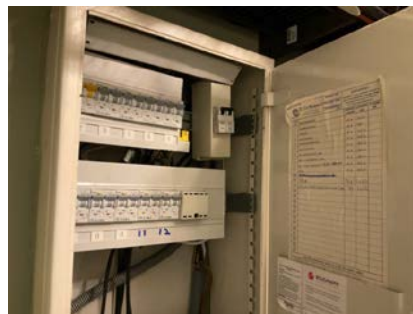
Sikringskap i entreen

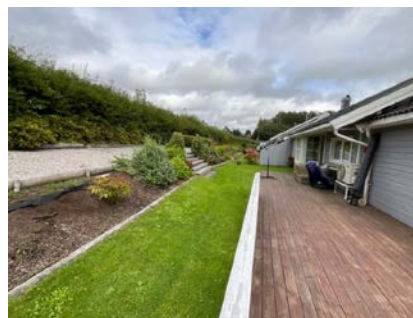
Eneboligen har støpt plate på mark og eier opplyser om at det ikke er problemer med vannansamlinger mot inn mot grunnmuren.

Terreng på eiendommen
