Gruemyra 11, 2080 EIDSVOLL

Halvpart tomannsbolig med stor og fin terrasse, samt tilhørende p-plass - barnevennlig område!

Tilstandsrapport

Tomannsbolig
Gruemyra 11, 2080 EIDSVOLL
EIDSVOLL kommune
gnr. 13, bnr. 76

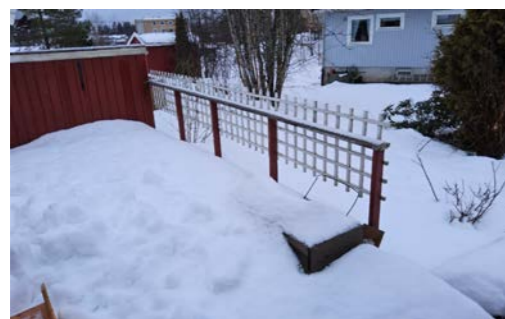
TG 2 Utvendige trapper

Utvendig trapp bygget med impregnerte tretrinn og trekkverk.

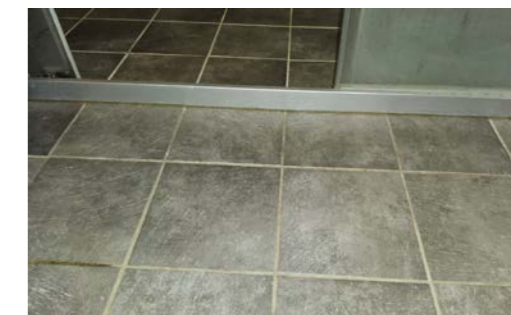
1. ETASJE > BAD

TG 1 Sluk, membran og tettesjikt

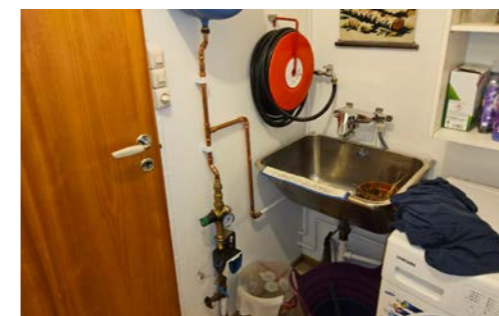
UNDERETASJE > VASKEROM

TG 0 Tilliggende konstruksjoner våtrom

Hulltaking er foretatt uten å påvise unormale forhold. Hulltaking er foretatt under trapp i gangen. Fuktkvotemåling (vekt%) i konstruksjonen ble målt til 11.

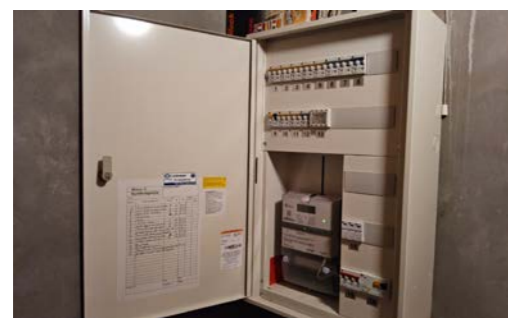
TG 0 Branntekniske forhold

Boligen er utstyrt med varsler og håndslukker.

1. Er det mangler for brannslukningsutstyr i boligen iht. forskriftskrav på søknadstidspunktet, men minst Byggeforskrift 1985?
Nei
2. Er det skader på brannslukningsutstyr eller er apparatet eldre enn 10 år?
Nei
3. Er det mangler på røykvarsler i boligen iht. forskriftskrav på søknadstidspunktet, men minst Byggeforskrift 1985?
Nei
4. Er det skader på røykvarslere?
Nei
