Meieriveien 1, 1850 MYSEN

**Mysen - Pen 2-roms leilighet midt  
i  
sentrum med gangavstand til "alt".  
Vestvendt balkong.**

# Tilstandsrapport

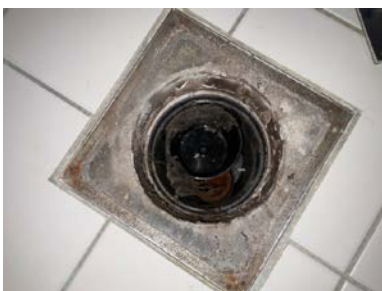
## 5. ETASJE > BAD

### TG 2 Tilliggende konstruksjoner våtrom

Hulltaking er ikke foretatt da vegg bak dusjonen er i betong. Ihht. Forskrift til avhendingslova, Tryggere bolighandel ble det gjort søk etter fukt på overflater ved bruk av et protimeter MMS2.

Det ble utført flere målinger både utenfor og innenfor dusjonen, hvor resultatene viste forhøyede fuktverdier innenfor dusjonen.

Ledende materialer som bindingsverk av stål eller fiberarmering i betong kan gi utslag på indikatoren. En fuktindikator gir størst utslag på fukt som ligger nærmest overflaten. Den begrensede måledybden gjør det vanligvis umulig å kartlegge fukt i dybden av en konstruksjon dersom det er fuktige materialer nærmere overflaten. For eksempel vil fuktigheten i lim eller fliser på våtrom ofte være for høy til å kunne avdekke om det også er fuktighet i konstruksjonen bak membranen.

På bakgrunn av de påviste avvikene anbefales det en oppgradering av våtrommet.
