Nordveien 24, 4331 ÅLGÅRD

**Solbakkane - Kjøkk endeleilighet.
Sentral beliggenhet, utsikt, gode
solforhold, flotte turområder,
parkering i garasje**

Nordveien 24 4331 ÅLGÅRD

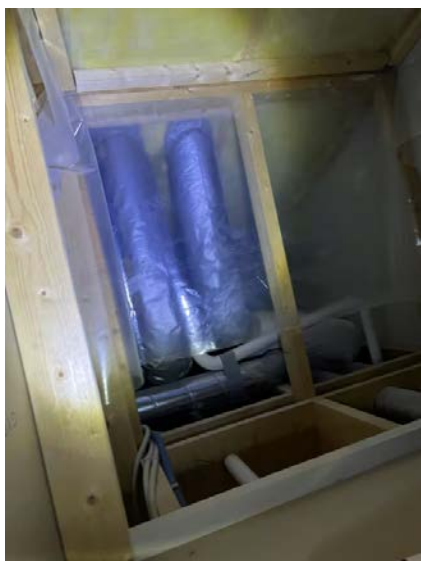
6.3 Loft (konstruksjonsoppbygging)

Type loft	Kaldtloft
Loft med adkomst via luke.	
Er det tegn til fukt fra lekkasjer eller kondensering på overflater?	Nei
Er det tegn til sopp/råte eller spor etter skadedyr?	Nei
Er det tegn på utilstrekkelig ventilering av konstruksjonen?	Nei
Er det tegn på utilstrekkelig tetting rundt gjennomføringer i konstruksjonen?	Ja

Oppsummering av loft (konstruksjonsoppbygging)**TG-2**

Lufterør (hvit) er tapet fast mot ventilasjonsrør med mot fal, kan føre til at fukt samler seg i røret dersom kondens oppstår.

Loft kun besiktet fra luke, dampsperra er tilsynelatende ikke tilfredsstillende tett mot ventilasjonskanal. Lufterør (hvit) er tapet fast mot ventilasjonsrør med mot fal, kan føre til at fukt samler seg i røret dersom kondens oppstår. Det er ikke etablert tilgang til loft, (stige) bedre tilgang kan vurderes etablert.

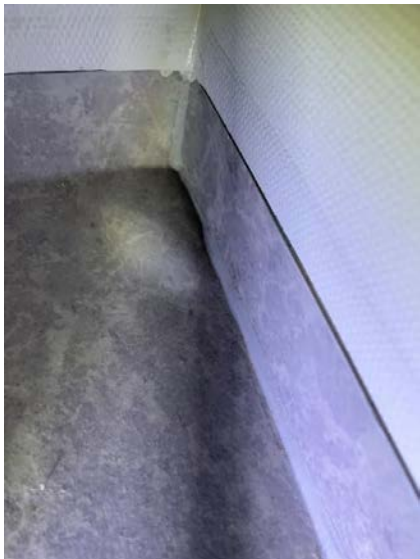
6.14 Våtrom: Vaskerom.

Beskrivelse av overflate	
<p>Vinylbelegg på gulv og malte strie på vegger. Mekanisk avtrekk.</p>	
Er det gjennomført arbeider etter opprinnelig byggeår?	Ja
<p>Det er foretatt arbeid i oppbrett belegg mot vegg der det er påvist silikon fuger, ukjent status, antatt i regi av forrige eier.</p>	
Er det påvist avvik i krav om høydeforskjell på tettesjikt/fall til sluket?	Nei
Er det fare for at lekkasjevann fra installasjoner i rommet ikke når sluket?	Nei
Er vindu eller dør plassert i våtsone (utsatt for vannsprut)?	Nei
Er det gjennomføringer i vegg/tak mot kald sone?	Nei
Er det registrert riss, sprekker i fuger, bom (hulrom) under flis?	Ja

Luftlomme, under vinylbelegg, oppbrett har glipper bak og er skåret i ved tidligere anledning.

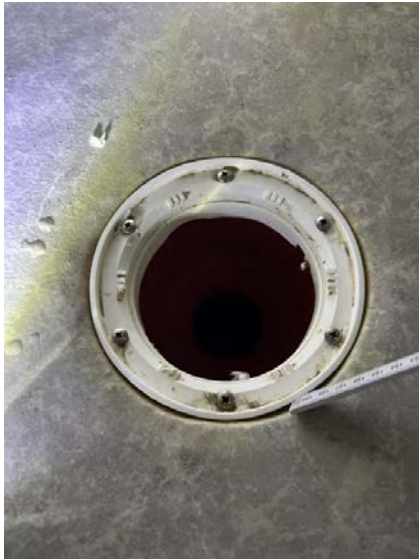
6.15 Våtrom: Bad

Beskrivelse av overflate	
Baderommet er fra byggeåret. Vinylbelegg på gulv og vegg. Utstyr: wc, dusj, og servant i innredning.	
Er det gjennomført arbeider etter opprinnelig byggeår?	Nei
Er det påvist avvik i krav om høydeforskjell på tettesjikt/fall til sluk?	Nei
Er det fare for at lekkasjevann fra installasjoner i rommet ikke når sluket?	Nei
Er vindu eller dør plassert i våtsone (utsatt for vannsprut)?	Nei
Er det gjennomføringer i vegg/tak mot kald sone?	Nei
Er det registrert riss, sprekker i fuger, bom (hulrom) under flis?	Nei
Er det påvist tegn på sopp/råteskader/fuktskader på overflater eller skadedyr?	Nei
Er det registrert knirk i gulvet?	Nei
Oppsummering av overflater	TG-2
<p>Ca 20 mm fall fra gulv ved dør til topp slukrist sluk i dusj, noe lite lokal fal mot sluk i dusj. Dørterskel på 22 mm, synlig oppbrett av belegg.</p> <p>Fallforhold til sluk, og høydeforskjell mellom topp sluk og topp membran ved dør, er tilfredsstillende. TG.2_Luftlommer bak vinylbelegg i overganger gulv og vegg, belegg er ikke sveiset i overganger. Vinyl belegg har stedvis noe dårlig heft mot underlaget spesielt i overgang gulv og vegg, dermed er økt fare for at vinylbelegg løsner og at det kan oppstå utettheter.</p> <p>Glipper mellom vinylbelegg og klemring ved sluk i dusj.</p>

Anbefalte tiltak overflater	
Badet fungerer med dagens tilstand, men på grunn av påviste forhold anbefales montert et dusjkabinett for å unngå ytterligere fuktbelastning i påvente av en oppgradering.	
Membran, tettesjikt og sluk	
Er det manglende mulighet for renhold og inspeksjonsmulighet av sluk?	Nei
Type sluk	Plast
Er det påvist avvik ved utførelsen av membran/tettesjikt/klemring rundt sluk?	Ja
Er det påvist tegn på utettheter f.eks. rundt rørføringer eller andre overganger?	Nei
Er det påvist feil utførelse, feil materialvalg, eller skader i tettesjikt med fare for fuktskade?	Ja
Har membran/tettesjikt nådd en alder som gir økt risiko for skader eller følgeskader?	Ukjent
