# Tilstandsrapport

📍 Tverrveien 13, 1920 SØRUMSAND

# gnr. 246, bnr. 56, snr. 24

Rapportdato: 13.06.2025

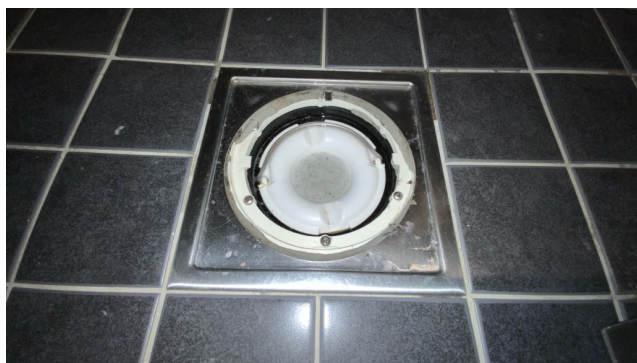
Det er plastsluk og smøremembran med dokumentert utførelse.

Kontroll av sluk.

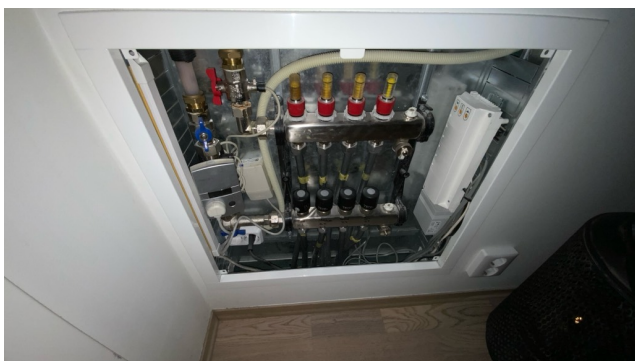
Vannbåren varme i gulvet fra byggeår. Grunnet skjult i konstruksjonen er røropplegg i hovedsak vurdert opp mot alder og normal forventet levetid.

Besiktigelse av røropplegg.
