Tverrveien 13, 1920 SØRUMSAND

**Lys, sentral & moderne 2-roms  
selveierleilighet i 2. etasje |  
Heisadkomst og garasjeplass m/  
elbil-lader | Balkong**

# Tilstandsrapport

## BOLIGBYGG MED FLERE BOENHETER

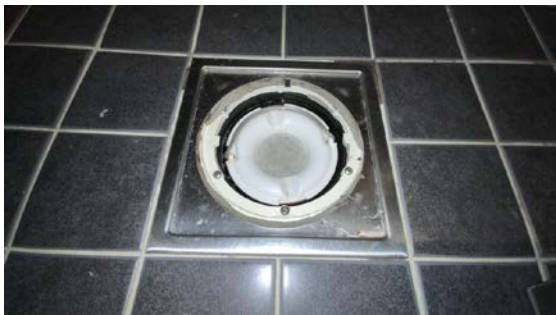
## ! TG 1 Sluk, membran og tettesjikt

Det er plastsluk og smøremembran med dokumentert utførelse.

Kontroll av sluk.

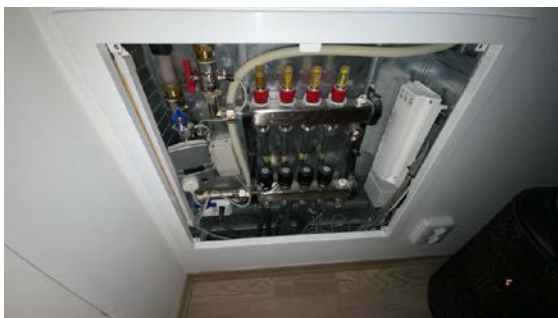
## TG 1 Vannbåren varme

Vannbåren varme i gulvet fra byggeår. Grunnet skjult i konstruksjonen er røropplegg i hovedsak vurdert opp mot alder og normal forventet levetid.

Besiktigelse av røropplegg.
