O.Schøyens veg 19, 2213 KONGSVINGER

**Totalrenovert og innbydende
rekkehus med sentrumsnær
beliggenhet. To garasjer.**

Tilstandsrapport

REKKEHUS

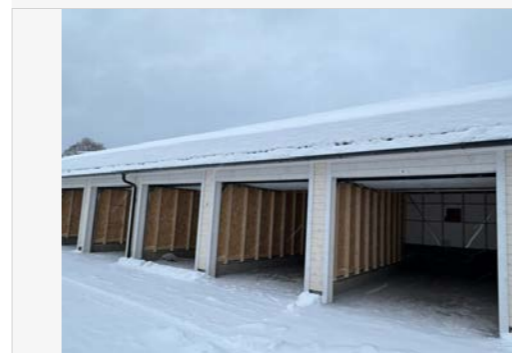
Garasje

Helt ny garasje med loftrom, fundamentert på betongplate med ensteins grunnmur. Uisolert bindingsverkskonstruksjon i tre. Liggende malt utvendig panel. Tette skillevegger. Saltak i trekonstruksjoner, tekket med bølgetakplater. Snøfangere, forkantblekk, takrenner og nedløp i metall. Leddport med el. motor. Mulighet for el. billader. Loftrom med sponlategulv. Loftstige, Taklys. Det er lav takhøyde, men gode lagringsmuligheter.

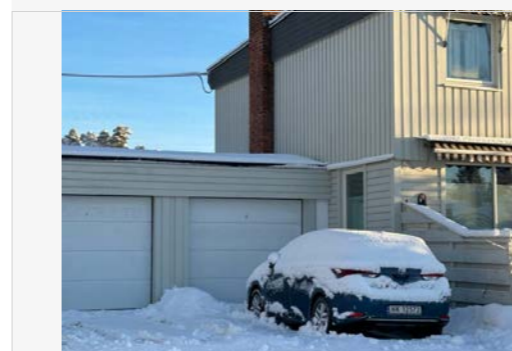
Garasje fundamentert på betongplate med ensteins grunnmur. Lecavegg i bakkant garasje. Uisolert bindingsverkskonstruksjon i tre. Stående malt utvendig panel og liggende panel på gesimskasser. Netting skillevegg. Pulttak i trekonstruksjoner, tekket med takpapp. Forkantblekk, takrenner og nedløp i metall. Leddport med el. motor.
