O.Schøyens veg 19, 2213 KONGSVINGER

**Totalrenovert og innbydende  
rekkehus med sentrumsnær  
beliggenhet. To garasjer.**

# Totalrenovert og innbydende rekkehus med sentrumsnær beliggenhet. To garasjer.

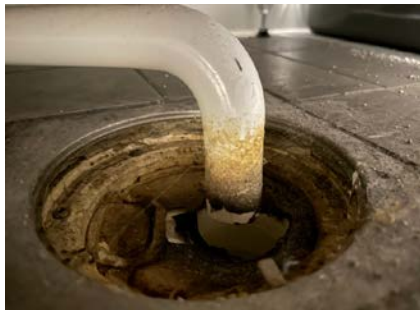
Plastsluk med klemring. Smøremembran på gulv og vegger.

Årstall: 1964

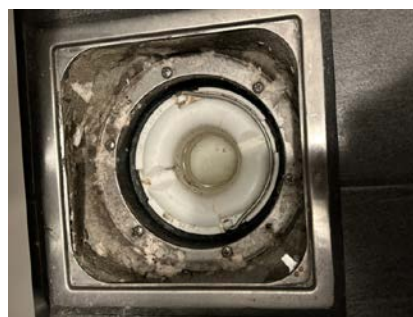
Plastsluk med klemring. Smøremembran på gulv og vegger.

Årstall: 2018 Kilde: Eier

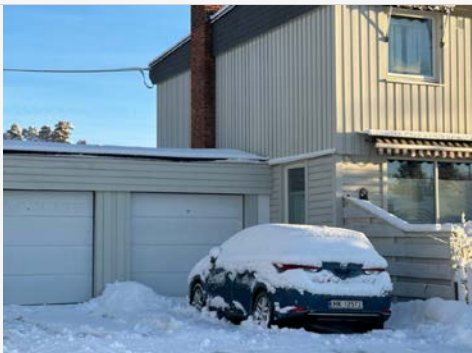
## Garasje

Garasje fundamentert på betongplate med ensteins grunnmur. Lecavegg i bakkant garasje. Uisolert bindingsverkskonstruksjon i tre. Stående malt utvendig panel og liggende panel på gesimskasser. Netting skillevegg. Pulttak i trekonstruksjoner, tekket med takpapp. Forkantblekk, takrenner og nedløp i metall. Leddport med el. motor.
