O.Schøyens veg 19, 2213 KONGSVINGER

**NY PRIS! Totalrenovert og  
innbydende rekkehus med  
sentrumsnær beliggenhet. To  
garasjer.**

# Tilstandsrapport

## REKKEHUS

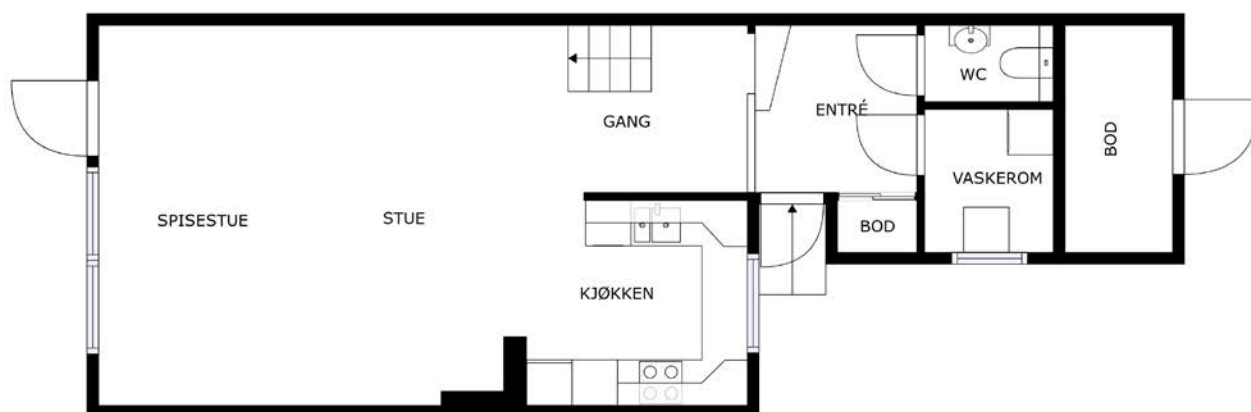
1. ETASJE

Plantegningen er ikke målt, og noe avvik kan forekomme. Megler/selger tar ikke ansvar for evt. feil.  
Innredning og faste installasjoner kan avvike fra den faktiske innredningen.

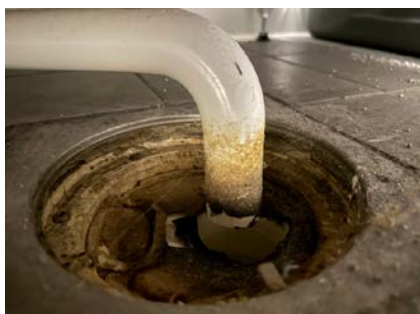
Gulvfliser med varme. Høydeforskjell på gulv fra dørterskel til topp slukrist er 25 mm. Generelt skal det kommenteres om fliser, at ved normal liming er det mangelfull fylling av lim under 10-20% av fliser og bom i deler/hele fliser kan forekomme.

Plastsluk med klemring. Smøremembran på gulv og vegger.

Årstall: 1964

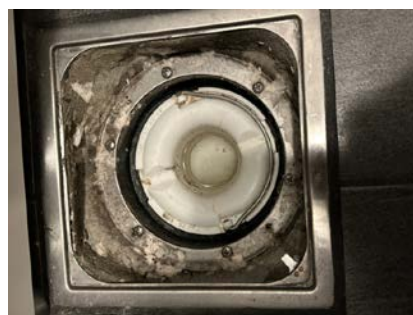
Gulvfliser med varme. Høydeforskjell på gulv fra dørterskel til topp slukrist er 25 mm.  
Generelt skal det kommenteres om fliser, at ved normal liming er det mangelfull fylling av lim under 10-20% av fliser og bom i deler/hele fliser kan forekomme.

Plastsluk med klemring. Smøremembran på gulv og vegger.

Årstall: 2018 Kilde: Eier

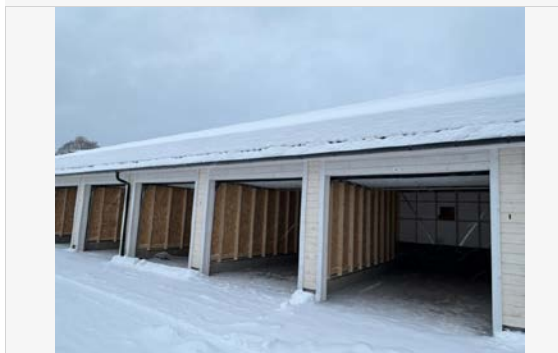
### Garasje

Helt ny garasje med loftrom, fundamentert på betongplate med ensteins grunnmur. Uisolert bindingsverkskonstruksjon i tre. Liggende malt utvendig panel. Tette skillevegger. Saltak i trekonstruksjoner, tekket med bølgetakplater. Snøfangere, forkantblekk, takrenner og nedløp i metall.

Bygget er ikke tilstandsvurdert ihht Forskrift til avhendingslova og NS3600. Dette er kun en enkel beskrivelse.

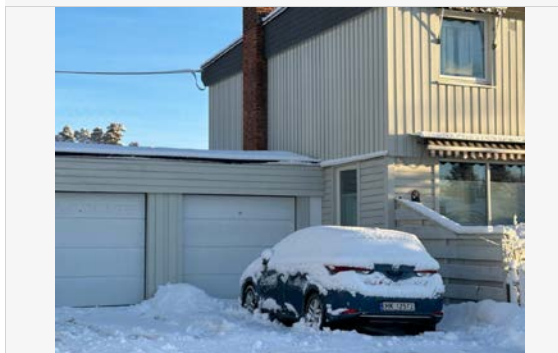
## Garasje

Garasje fundamentert på betongplate med ensteins grunnmur. Lecavegg i bakkant garasje. Uisolert bindingsverkskonstruksjon i tre. Stående malt utvendig panel og liggende panel på gesimskasser. Netting skillevegg. Pulttak i trekonstruksjoner, tekket med takpapp. Forkantblekk, takrenner og nedløp i metall. Leddport med el. motor.
