Hillsveg 21, 3950 BREVIK

**Moderne og stilren
selveierleilighet 2.etasje med
tilhørende garasje.**

Befaringsdato: 08.05.2024

Rapportdato: 27.05.2024

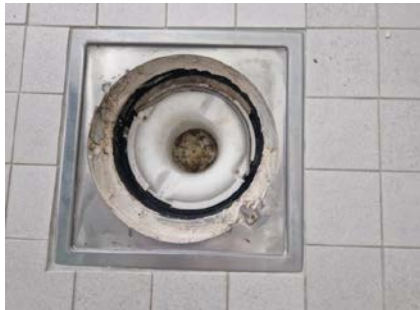
2. ETASJE > BAD

Målt med laser ble fall til sluk registrert. Flomkant etablert rundt vegg og døråpning. Eventuelt lekkasjevann vil renne til sluk.

Ukjent type membran på gulv. Synlig membran og slukmansjett i sluk.

Årstall: 2021

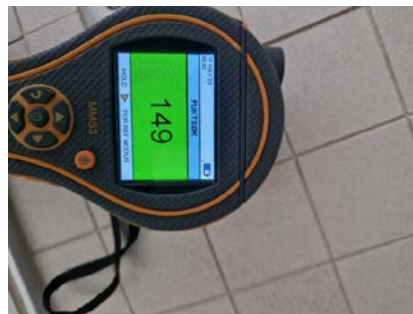
Bad har våtsone mot yttervegg. Hulltagning er ikke mulig. Ved bruk av fuktindikator ble ingen unormale fuktverdier målt på baderom.

Årstall: 2021

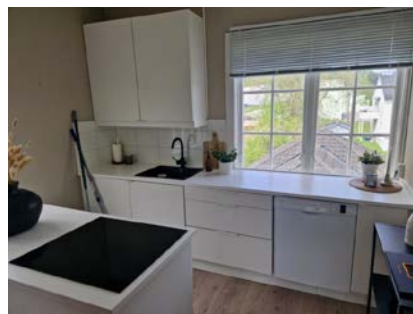
2. ETASJE > KJØKKEN

Kjøkkeninnredningen med lakkerte slette dør og skuff fronter i MDF type IKEA med kjøkkenøy.

Benkeplate i laminat med benkebeslag i kompositt. Innredning skiftet de senere år. Innvendige overflater på kjøkken består av laminat på gulvflater. Malt slette flater/palter på veggflater.
