Mødalsvegen 143, 5600 NORHEIMSUND

**Nydelig helårshytte med eiet tomt  
på ca. 3,6 mål! Totalrenovert i  
2017.**

# Tilstandsrapport

## FRITIDSBOLIG

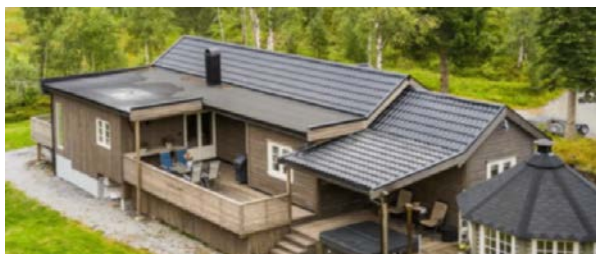
Taktekkingen er av aluminiumsplater og takpapp. Taket er besiktiget fra bakkenivå. Begrenset mulighet for inspeksjon grunnet snø på taket. Tekking er fra 2017, det er ingen tegn til svikt eller svakheter ved utvendig og innvendig inspeksjon.

\*Bilde fra tidligere salgsannonse\*

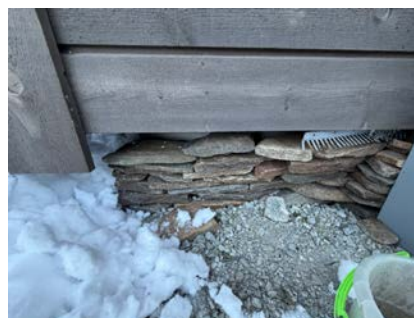
Veggene har trekonstruksjon av ukjent utførelse. Fasaden er kledd med liggende og stående bordkledning. Avvik på musebånd enkelte plasser, bør kontrolleres og evt montere musebørste der dette mangler. Noe begrenset mulighet for kontroll rundt hele hytten grunnet snø.

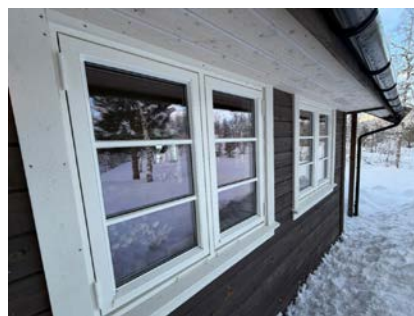
Bygningen har malte trevinduer med 2-lags glass. De fleste vinduer er fra 2017, noen enkelt vinduer datert 2014.

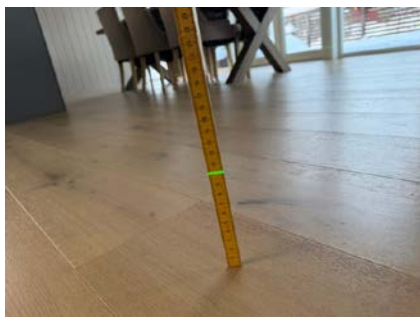
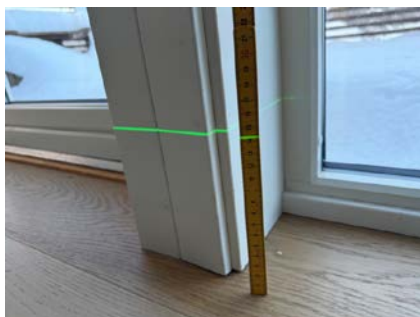
- Målt høydeforskjell på over 30 mm gjennom hele rommet. Tilstandsgrad 3 gis med bakgrunn i standardens krav til godkjente måleavvik.

For å få tilstandsgrad 0 eller 1 må høydeforskjeller rettes opp. Det vil imidlertid sjelden være økonomisk rasjonelt som et enkeltstående tiltak i en bolig som dette.

Kostnadsestimat: Under 20 000

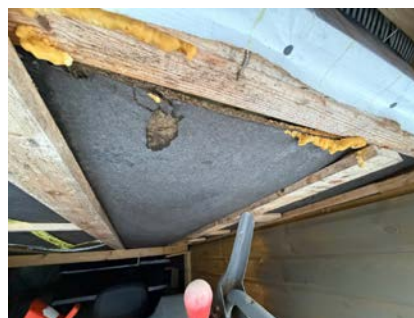
## TG 1 Krypkjeller

Bygningen har krypkjeller under trebjelkelag og stubbegulv. Åpen luftig krypkjeller under deler av bygget. Det er heng på noen asfaltplater. Dette bør gåes over og feste/tette, anses som mindre tiltak.
