## Nøkkelinformasjon

# Lækker selveiet leilighet med meget god og tiltalende standard. Trappefri adkomst

Befaringsdato: 24.07.2025

Rapportdato: 19.08.2025

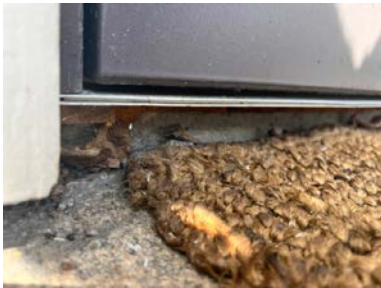
- Det er påvist avvik rundt innsettsdetaljer.
- Det er påvist dører som er vanskelig å åpne eller lukke.

Det er ikke montert beslag under døren, fuge skum som er benyttet for tetting er synlig og tilgjengelig for mus som kan skade dette. Døren tar noe i karmen og trenger justering. Døren har normal slitasje. Justering av døren blir utført før salg.

Det må monteres beslag under døren.

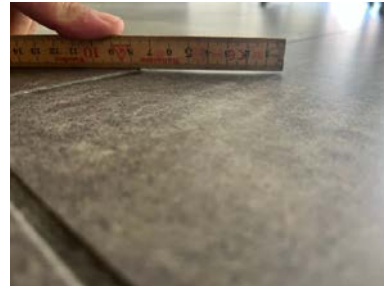
- Det er påvist skader på overflater.

Sprukket flis.

Ulik høyde på fliser.

Sprukket flis må byttes for å lukke avviket.

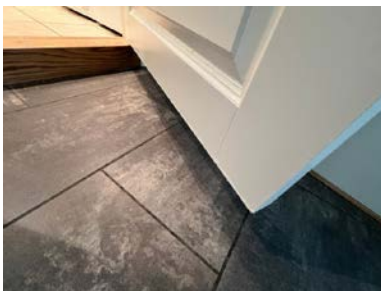
Dør til bad har noe fuktsvelling i nedkant på dørbladet.

Fuktsvelling på dørblad.

Dørblad med fuktsvelling må utbedres eller byttes for å få TG 0 eller 1.

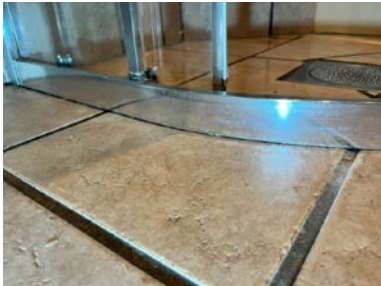
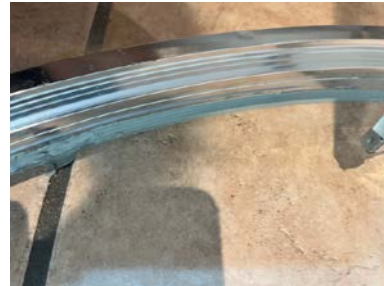
- Det er påvist avvik i fallforhold til sluk i forhold til krav i forskrift på byggetidspunktet.
- Målinger viser at det ikke er fall til sluk (motfall).

Det er lite fall til sluk på gulvet, generelt mindre enn 1:100, det er noe lokalt fall i dusj, men ikke i henhold til krav på 1:50 i nedslagsfelt for dusj. Høydeforskjell sluk til oppkant ved dør er ikke mulig å se utførelsen på, usikkert om dette er tilfredsstillende. Lekkasjevann utenfor dusjsone kan ikke renne til sluket, skinne på gulv for dusjvegger hindrer dette. Det er stedvis på gulvet noe motfall til sluket.

Skinne på gulv, fuget tett på innside i dusj.

For å lukke avviket må det etableres riktig fall på gulvet. Dette vil normalt kreve nytt tetteskikt og nye fliser på gulv og vegger.

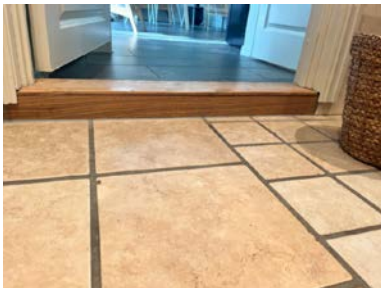
Usikkert om det er laget en vanntett oppkant under dør.

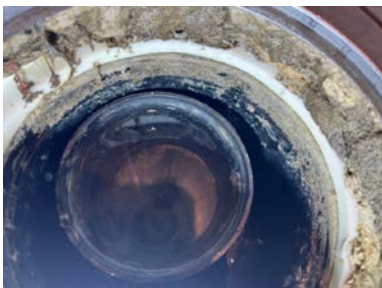
- Det er påvist mangelfull/feil utførelse rundt rørgjennomføringer e.l. som gir fare for fukt i konstruksjonen i våtsone.
- Mer enn halvparten av forventet brukstid er passert på membranløsningen.

Avløpsrør i vegg.

- Overvåk tilstanden jevnlig. For å få tilstandsgrad 0 eller 1 må tettesjiktet skiftes ut, men tidspunktet for når dette er nødvendig er vanskelig å si noe om.
- Det er viktig å merke seg at levetiden til en membran varierer basert på kvalitet, installasjon og bruk. Eldre membraner kan bli sprø og sprekke opp, noe som fører til at de mister sin vanntettende funksjon. Dette kan resultere i vannlekkasjer gjennom vegger og gulv og fuktskader.
- Konsekvensen er at det kan oppstå fuktskader i konstruksjonen bak overflatematerialet. Vann kan trenge inn gjennom utette rørgjennomføringer og forårsake fuktskader ved fukttilførsel gjennom enten bruksvann eller lekkasjevann.

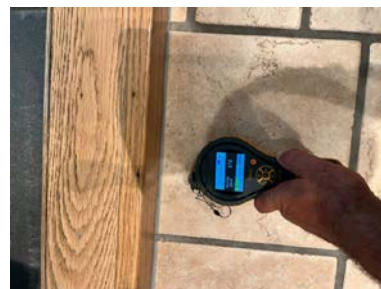
På gulv ved dør.

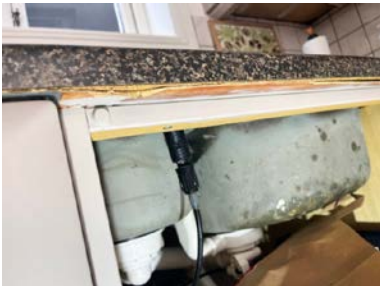
Benkeplaten er skadet, fuktsvelling både på underside og på overside av platen.

Fuktsvelling benkeplate

Benkeplaten må byttes for å lukke avviket.

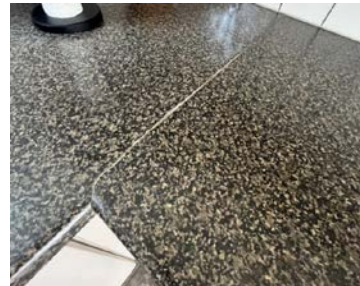
Fuktsvelling benkeplate

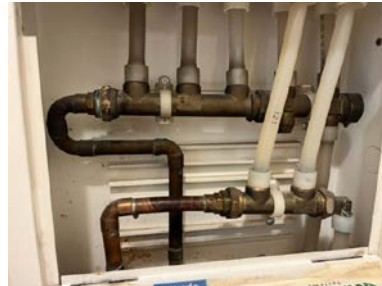
Stoppekran

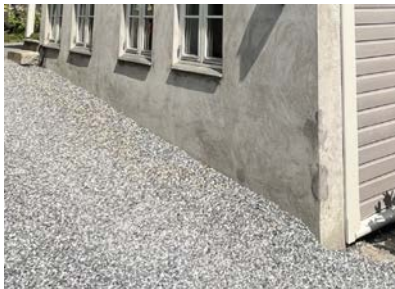
Avvik: Utvendig tetting/fuktsikring av grunnmuren er avsluttet under utvendig terreng. Fuktsikring av grunnmuren er avsluttet under terreng, fagmessig utført skal denne være avsluttet over terreng.

Det må gjøres tiltak for å lukke avviket, enten heve fuktsikringen eller senke terrenget.
