**Salgsobjekt:** Eierseksjon  
**Eierform:** Eierseksjon  
**Byggeår:** 2004  
**BRA-i/BRA Total** 68/68 kvm  
**Tomtstr.:** 264 m<sup>2</sup>  
**Soverom:** 2  
**Antall rom:** 3  
**Gnr./bnr.** Gnr. 66, bnr. 311  
**Snr.** 4  
**Oppdragsnr.:** 1101250127

# Lækker selveiet leilighet med meget god og tiltalende standard. Trappefri adkomst.

Befaringsdato: 24.07.2025

Rapportdato: 19.08.2025

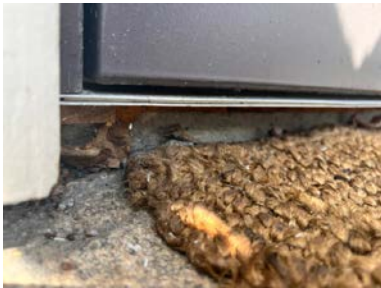
- Det er påvist avvik rundt innsettsdetaljer.
- Det er påvist dører som er vanskelig å åpne eller lukke.

Det er ikke montert beslag under døren, fuge skum som er benyttet for tetting er synlig og tilgjengelig for mus som kan skade dette. Døren tar noe i karmen og trenger justering. Døren har normal slitasje. Justering av døren blir utført før salg.

Det må monteres beslag under døren.

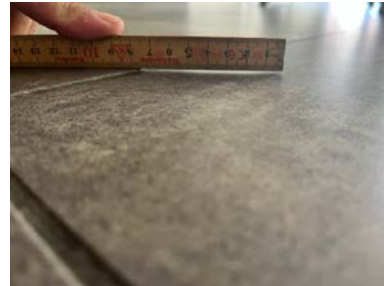
- Det er påvist skader på overflater.

Sprukket flis.

Ulik høyde på fliser.

Sprukket flis må byttes for å lukke avviket.

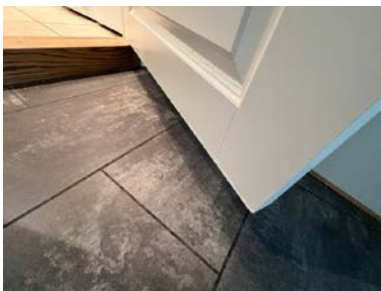
Dør til bad har noe fuktsvelling i nedkant på dørbladet.

Fuktsvelling på dørblad.

Dørblad med fuktsvelling må utbedres eller byttes for å få TG 0 eller 1.

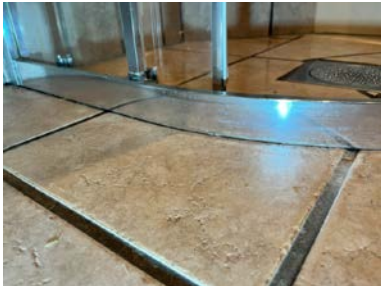
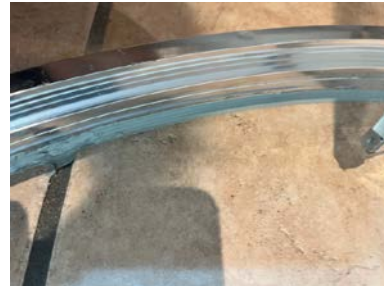
Det er lite fall til sluk på gulvet, generelt mindre enn 1:100, det er noe lokalt fall i dusj, men ikke i henhold til krav på 1:50 i nedslagsfelt for dusj. Høydeforskjell sluk til oppkant ved dør er ikke mulig å se utførelsen på, usikkert om dette er tilfredsstillende. Lekkasjevann utenfor dusjsone kan ikke renne til sluket, skinne på gulv for dusjvegger hindrer dette. Det er stedvis på gulvet noe motfall til sluket.

Skinne på gulv, fuget tett på innside i dusj.

For å lukke avviket må det etableres riktig fall på gulvet. Dette vil normalt kreve nytt tetteskikt og nye fliser på gulv og vegger.

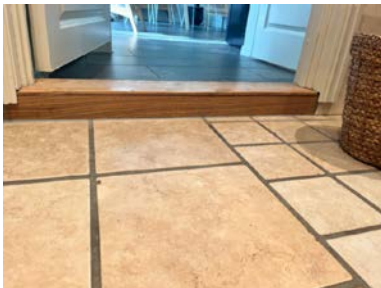
Usikkert om det er laget en vanntett oppkant under dør.

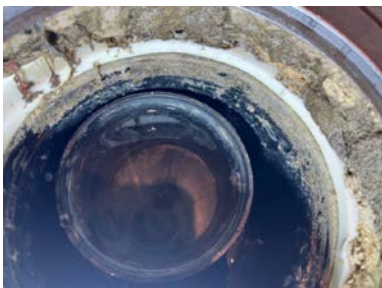
- Det er påvist mangelfull/feil utførelse rundt rørgjennomføringer e.l. som gir fare for fukt i konstruksjonen i våtsone.
- Mer enn halvparten av forventet brukstid er passert på membranløsningen.

Avløpsrør i vegg.

- Overvåk tilstanden jevnlig. For å få tilstandsgrad 0 eller 1 må tettesjiktet skiftes ut, men tidspunktet for når dette er nødvendig er vanskelig å si noe om.
- Det er viktig å merke seg at levetiden til en membran varierer basert på kvalitet, installasjon og bruk. Eldre membraner kan bli sprø og sprekke opp, noe som fører til at de mister sin vanntettende funksjon. Dette kan resultere i vannlekkasjer gjennom vegger og gulv og fuktskader.
- Konsekvensen er at det kan oppstå fuktskader i konstruksjonen bak overflatematerialet. Vann kan trenge inn gjennom utette rørgjennomføringer og forårsake fuktskader ved fukttilførsel gjennom enten bruksvann eller lekkasjevann.

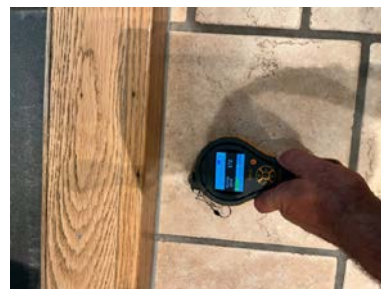
Overflate søk utført i dusjsone uten å påvise tegn til fukt.

På gulv ved dør.

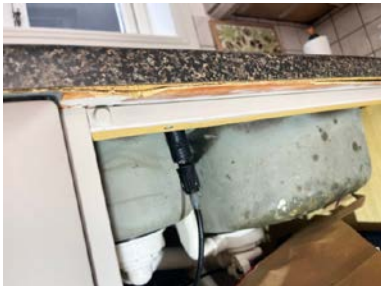
Benkeplaten er skadet, fuktsvelling både på underside og på overside av platen.

Fuktsvelling benkeplate

Benkeplaten må byttes for å lukke avviket.

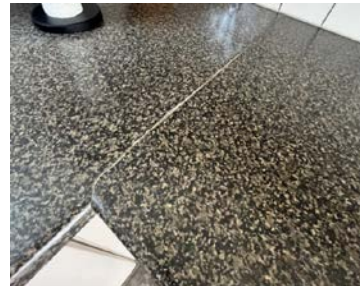
Fuktsvelling benkeplate

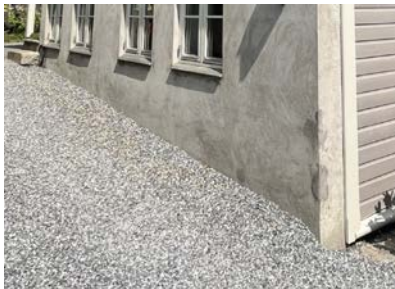
Avvik: Utvendig tetting/fuktsikring av grunnmuren er avsluttet under utvendig terreng. Fuktsikring av grunnmuren er avsluttet under terreng, fagmessig utført skal denne være avsluttet over terreng.

Det må gjøres tiltak for å lukke avviket, enten heve fuktsikringen eller senke terrenget.
