Tilstandsrapport - NS 3600

Brinken 26

4843 Arendal

Gnr: 507 Bnr: 1801

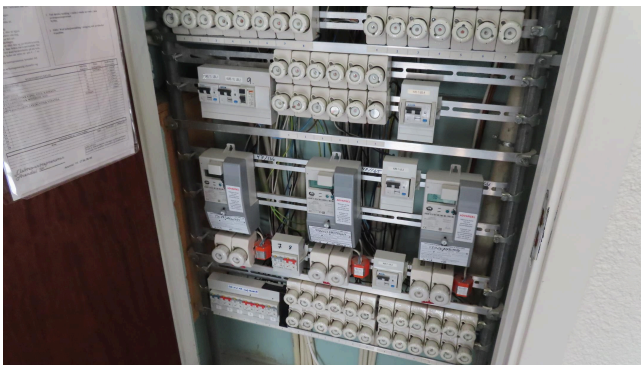
Bilder

Sikringskap montert i felles gang på vegg syd.
Hovedsikring 35 ampere, 8 kurser.

Helhetsvurdering av det elektriske anlegget
