Hystadveien 186, 3209 SANDEFJORD

Salgsobjekt: Enebolig
Eierform: Eiet
Byggeår: 1929
BRA-i/BRA Total 144/181 kvm
Tomtstr.: 831.8 m²
Soverom: 3
Antall rom: 4
Gnr./bnr. Gnr. 128, bnr. 123
Oppdragsnr.: 1311250009

Befaringsdato: 29.01.2025 Rapportdato: 05.02.2025 Oppdragsnr.: 20641-1580 Referansenummer: DJ1701

Autorisert foretak: TA Takst og Eiendom AS Sertifisert Takstingeniør: Thorbjørn Andersen Vår ref:

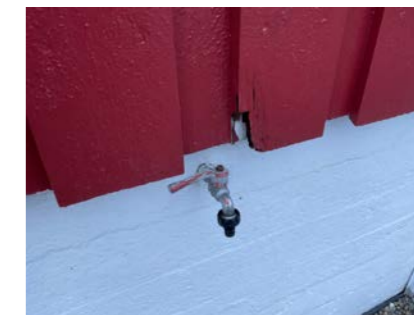
- Det er påvist spredte råteskader i bordkledningen.

Kledning med råte.

- Råteskadet trekledning må skiftes ut.

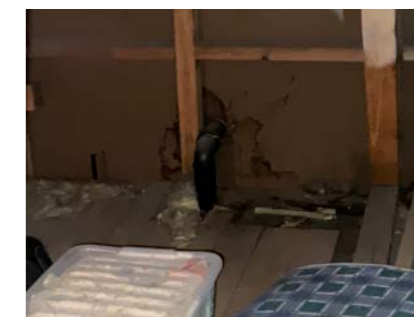
Det er noe fuktskjolder på vegger og undertak på loft. Det er noe råte nederst på vindskie mot øst.

Fuktskjolder på vegg på loft.

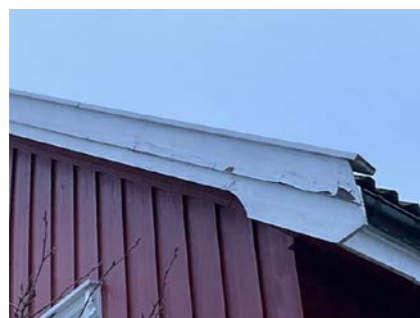
Råte på vindskie.

Kledning med råte bør påregnes skiftet.

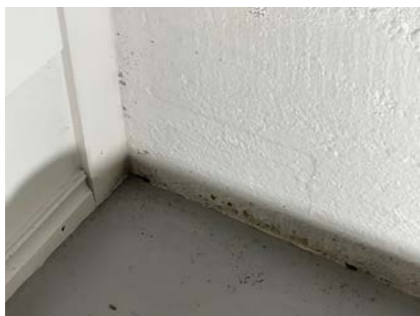
- Det er påvist indikasjoner på noe fuktgjennomtrenging inn i kjellermur.

Fuktskjolder på vegg i kjeller.

- Det påviste fuktnivå gir grunn til å overvåke konstruksjonen jevnlig for å se utvikling over tid, og eventuelt foreta tiltak for å unngå fuktskader.

Det anbefales å holde vegger i kjeller uinkledd.

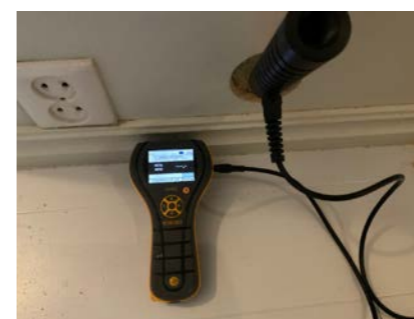
Det er foretatt hulltaking og fuktmåling i tilliggende konstruksjon til våtrommet uten at det ble påvist fukt inne i konstruksjonen.

Fuktmåling i vegg

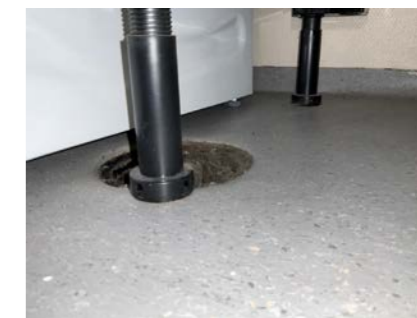
Vaskerommet har plastsluk i gulv.
Tettesjikt er utført med vinylbelegg på gulv. Det er ikke kjent om veggene i våtsone er malt med fuktbestandig våtromsmaling.

Plast sluk i gulv.

Det anbefales at overflatene i våtrommet males med egnet fuktbestandig maling som er beregnet for bruk på våtrom.

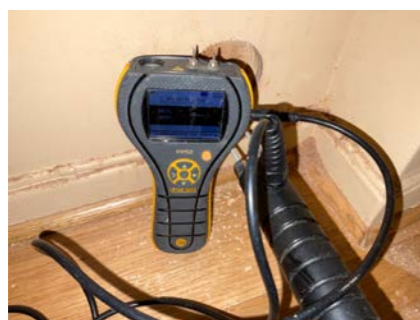
Det er foretatt hulltaking og fuktmåling i tilliggende konstruksjon til våtrommet uten at det ble påvist fukt inne i konstruksjonen.

Fuktmåling i vegg.

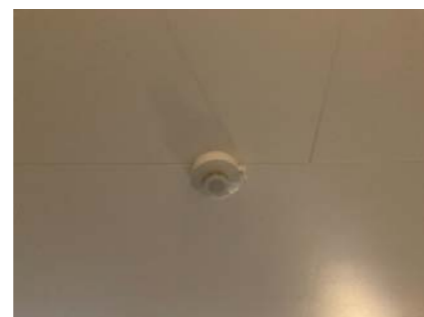
1. Er det mangler for brannslukningsutstyr i boligen iht. forskriftskrav på søknadstidspunktet, men minst Byggeforskrift 1985?
Nei
2. Er det skader på brannslukningsutstyr eller er apparatet eldre enn 10 år?
Nei
3. Er det mangler på røykvarsler i boligen iht. forskriftskrav på søknadstidspunktet, men minst Byggeforskrift 1985?
Nei
4. Er det skader på røykvarslere?
Nei

Røykvarsler.
