Lienveien 55B, 3678 NOTODDEN

**3-roms leilighet med innglasset  
balkong og flott utsikt til Tinnelva  
- Garasje**

# Tilstandsrapport

## BOLIGBYGG MED FLERE BOENHETER

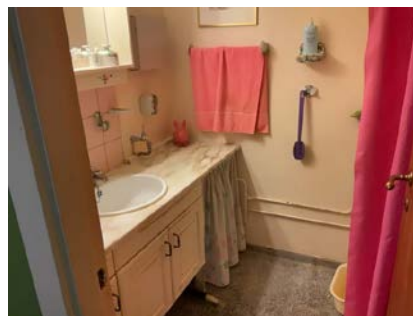
Enkelt bad med baderomsinnredning og dusj på vegg.

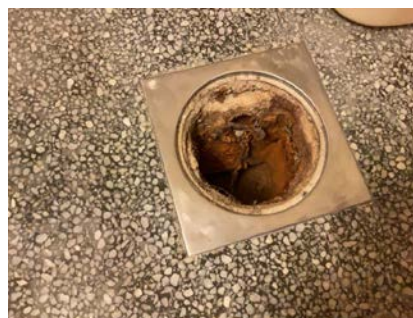
Det er rust i sluk, fuktskader på baderomsinnredning og utette skjøter på våtromstapet i våtsonen.

Det er bestemt i ny forskrift at alle våtrom bygget før 1997 skal ha en tilstandsgrad 3 på grunn av forventet levetid er overskredet og stor fare for avvik og skader.

Sluk i gulv med rust.

- Våtrommet må totalrenoveres. Alle forhold med tettesjikt, våtsone, sluk m.m. må dokumenteres.

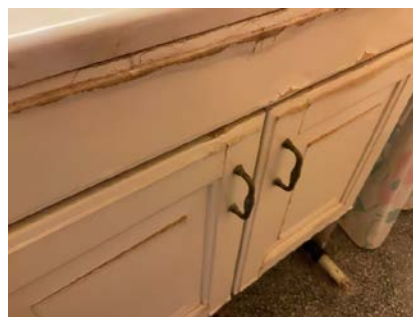
Fuktsvelling på baderomsinnredning.

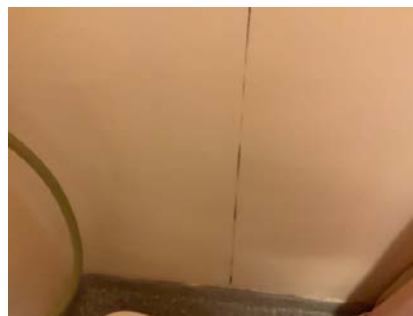
Utette skjøter på våtromsvegg.

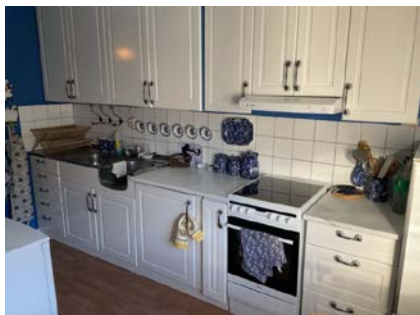
Det er innredning fra byggeår, men det er skiftet fronter. Innredning har generelt dårlig tilpasning med noe gammelt og noe nytt. Det er ikke opplegg til oppvaskmaskin og berederen tar det ene underskapet. Det er fukt i benkeskap og bunn er delvis ødelagt.

Kjøkkeninnredning.

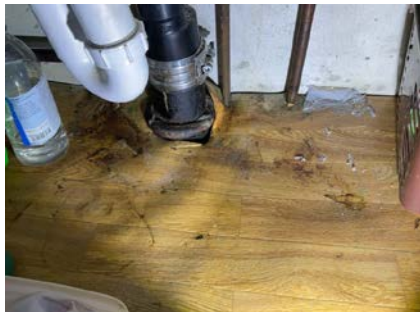
- Det er ved bruk av fuktindikator rundt utsatte hvitevarer påvist indikasjoner på fuktighet.
- Det er avvik:

Fuktskade og fukt i benkeskap.

- Tiltak:
- Påviste skader må utbedres.

Det er en lekkasje fra vask som må sjekkes. Kjøkken fungerer, men det er naturlig å montere ny innredning når leiligheten renoveres.

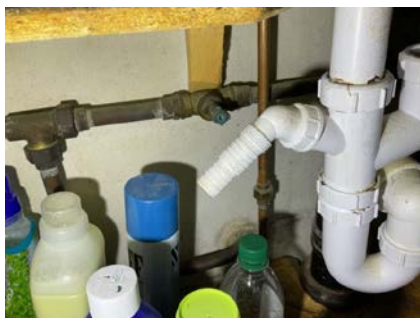
Defekt håndtak på stoppekran i benkeskap på kjøkken.

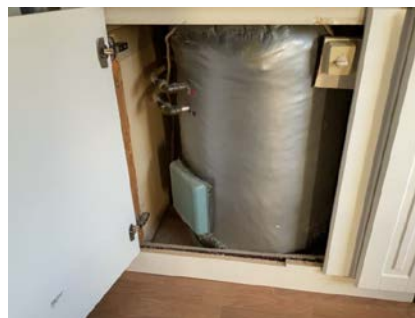
Bereder i kjøkkenskap.

- Det er ikke behov for utbedringstiltak siden tanken fungerer i dag, men ut ifra alder kan skader plutselig oppstå på eldre tanker.
