Teistholmveien 45B, 6512 KRISTIANSUND N

**Nyoppusset verikaldelt
tomannsbolig med garasje. Utleie
tilgjengelig i underetasje. Rolig og
barnevennlig område**

Tilstandsrapport

TOMANNSBOLIG

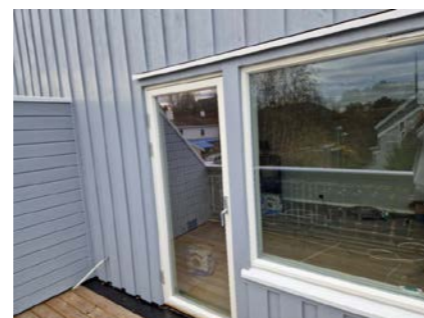
- Det er påvist avvik rundt innsetningsdetaljer.

Beslaget under ytterdørene bør monteres på en faglig måte for å unngå fukt inntrenging i underkant av dørene.

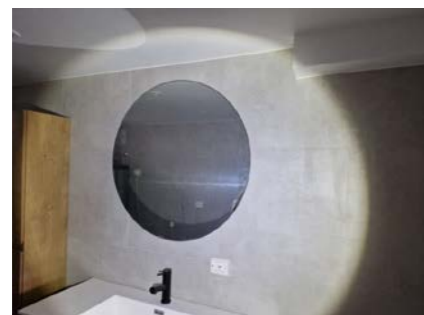
- Det er vindu/dør med ikke fuktbestandige materialer i våtsonen (ved vask, dusj, badekar, osv.), løsningen eller byggematerialet er uegnet

- Uegnede materialer må fuktbeskyttes/utskiftes.

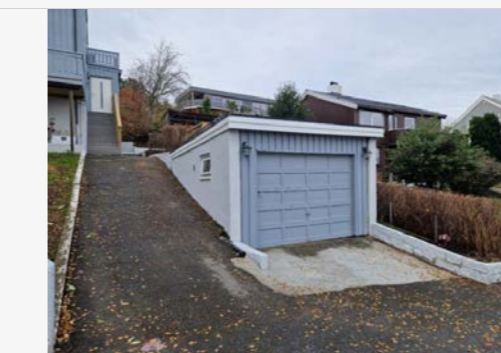
Garasje

Innvendig er garasjen preget av åpne konstruksjoner.

Garasjen er ikke tilstandsvurdert.

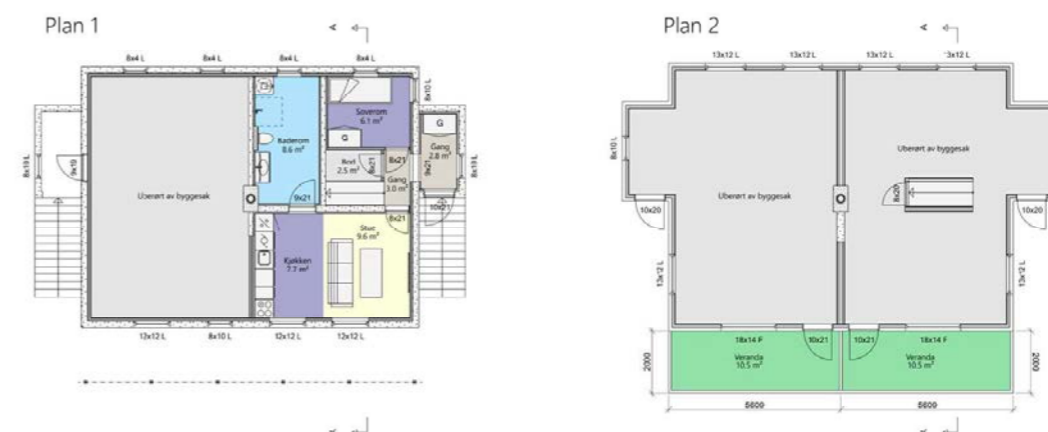
Figur 1: Plantegning av tiltakene

Søknad om oppføring av veranda og bruksendring fra tilleggsdel til hoveddel er mottatt den 03.01.2024. Det ble sendt ut mangelbrev og søknaden ble supplert og var fullstendig den 04.03.2024.

Areal byggesak: + 10,5 m²

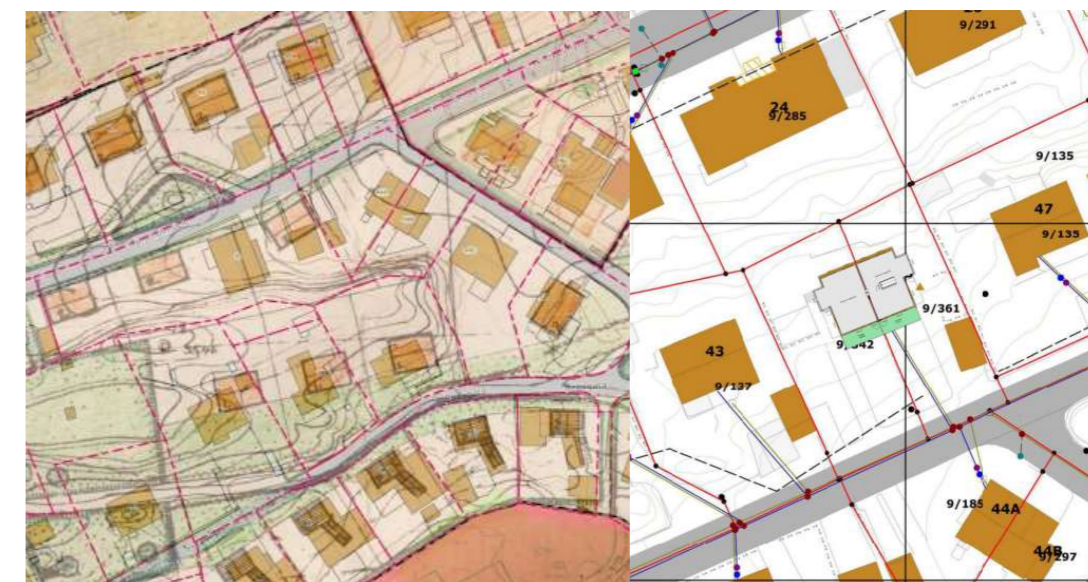
Oppføring av veranda vil stride mot regulert plassering på eiendommen. Det er poengtert i søknaden at eiendommer i området allerede har avvik fra regulert plassering på eiendommene. Dette gjør seg i større grad gjeldende i de sørlige delene av reguleringsområdet, hvor flere bygg ikke samsvarer med regulert plassering av bygninger. På den nordlige siden av Teistholmveien er det til gjengjeld større samsvar mellom byggene og den regulerte plasseringen. Her har likevel samtlige hus verandaer eller balkonger som bryter med regulert plassering av bebyggelsen. Oppføring av tiltaket veranda vil samordne seg med resterende bebyggelse i området etter bygningsmyndighetens skjønn. Vi anser at hensynene bak bestemmelsen ikke blir vesentlig tilsidesatt av tiltaket

Figur 2: Utklipp fra dispensasjonssøknaden hvor søker poengterer eksempler på manglende samsvar mellom regulert og reel plassering. Bildet til høyre viser omfanget av tiltaket veranda og hvor langt ut den vil stikke.

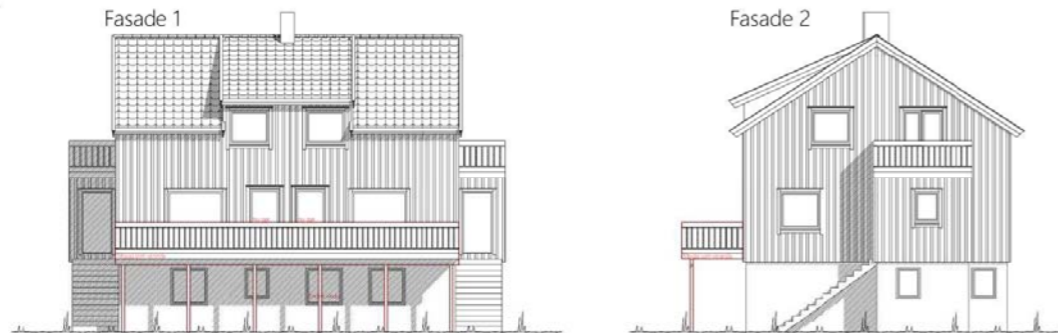
Figur 3: Utklipp av vedlagt fasadetegning
