Teistholmveien 45B, 6512 KRISTIANSUND N

**Nyoppusset verikaldelt  
tomannsbolig med garasje. Utleie  
tilgjengelig i underetasje. Rolig og  
barnevennlig område**

- Tomannsbolig
- Teistholmveien 45 B, 6512 KRISTIANSUND N
- KRISTIANSUND kommune
- gnr. 9, bnr. 361

Befaringsdato: 24.10.2024      Rapportdato: 26.11.2024      Oppdragsnr.: 22028-1086      Referansenummer: PT1498

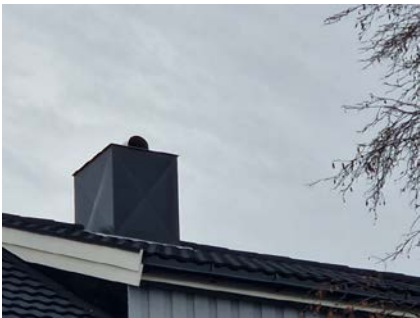
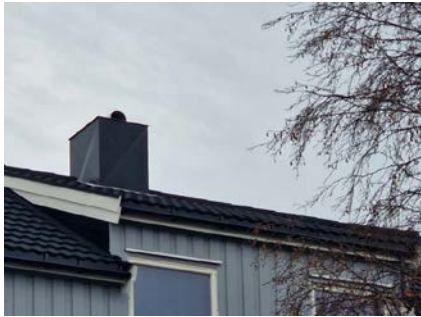
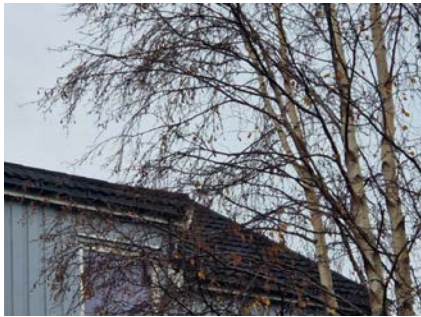
Punktet må sees i sammenheng med Takkonstruksjon/Loft

Taktekkingen er av steinbelagte stålplater. Taket er besiktiget fra bakkenivå.

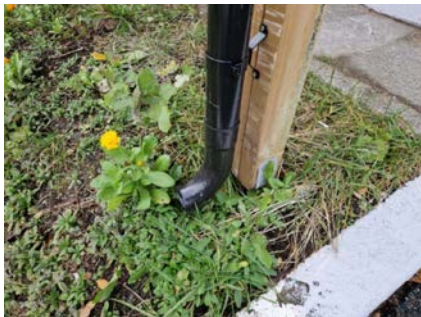
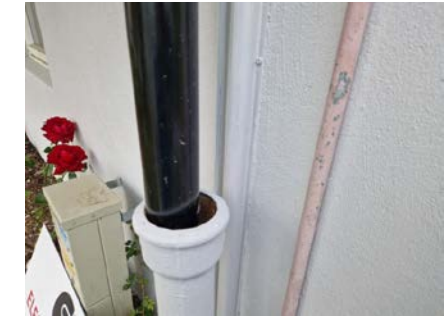
### Nedløp og beslag

Takrenner, nedløp og beslag er utført i sort stål

- Det er ikke krav om utbedring opp til dagens krav.
- Det bør lages system for bortledning av vann fra taknedløp ved grunnmur.

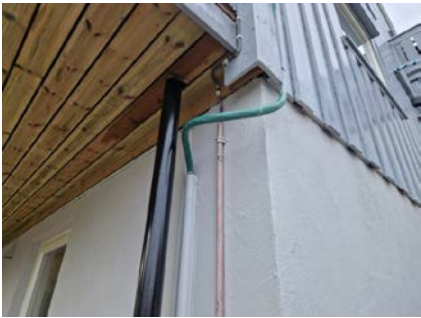
### Veggkonstruksjon

Veggkonstruksjonen er kun besiktiget fra overflaten. Konstruksjonen er av bindingsverk, kledd med stående bordkledning.

- Det bør foretas tiltak for å bedre lufting av kledningen.

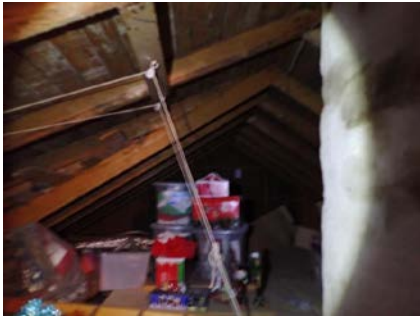
### Takkonstruksjon/Loft

Taket har saltak form. Konstruksjonen er av plass bygde sperrekonstruksjoner med undertak av tre-bord.

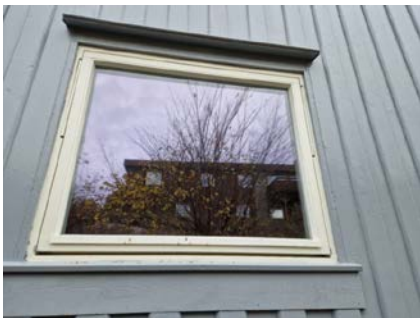
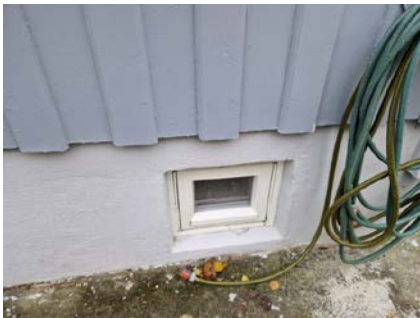
### Vinduer

Bygningen har malte trevinduer med 2-lags glass.

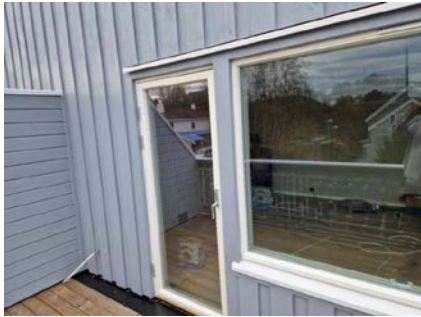
### TG 2 Dører

- Det er påvist avvik rundt innsettsdetaljer.

Beslaget under ytterdørene bør monteres på en faglig måte for å unngå fukt inntrenging i underkant av dørene.

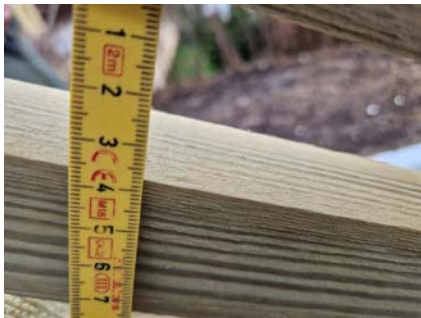
### TG 2 Balkonger, terrasser og rom under balkonger

Boligen er oppført med en balkong på 2 sider av bygget. Balkongen i 1. etasje er av terrassebord med rekkverk av med stående trebord og håndløper. Balkongen i 2. Etasje er av glassfiber dekke med rekkverk av stående trebord med håndløper.

For å oppnå en TG 1 rekkverket ha en mindre åpning mellom spiler.

Kostnadsestimat: 10 000 - 50 000

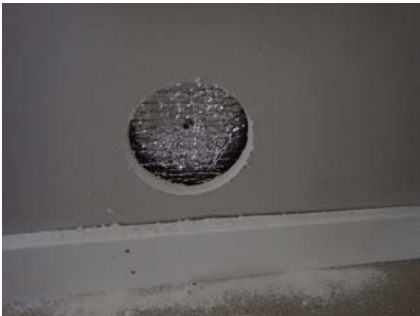
### TG IU Rom Under Terreng

Rom under terreng er innredet til oppholds rom.  
Ved hulltaking oppdages det en isolasjonstype, som gjør det vanskelig å nå bunnsvillen for fukt måling uten å ødelegge isolasjonen. Fukt måling er derfor ikke utført. Imidlertid er vegger under terreng satt opp høsten 2024, måling vurderes derfor som ikke nødvendig siden veggen nylig er lukket.

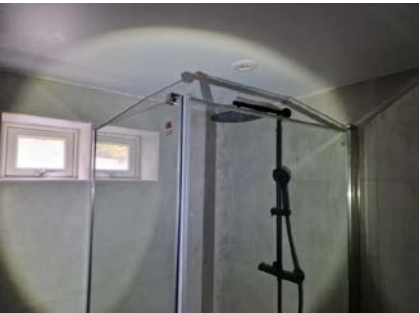
- Det er vindu/dør med ikke fuktbestandige materialer i våtsonen (ved vask, dusj, badekar, osv.), løsningen eller byggematerialet er uegnet

- Uegnede materialer må fuktbeskyttes/utskiftes.

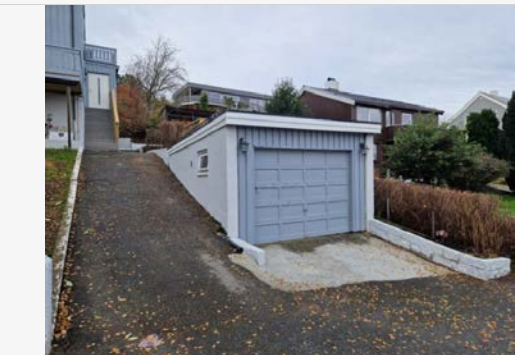
### Garasje

Garasjen er oppført på støpt betongdekke med grunnmur. Veggkonstruksjonen er av bindingsverk og betong, som er kledd med stående bordkledning. Taket har flattak konstruksjon, tekket med stålplater. Konstruksjonen er av plassbygde sperrer. Garasjen er utstyrt med en leddet-garasjeport. Innvendig er garasjen preget av åpne konstruksjoner. Garasjen er ikke tilstandsvurdert.

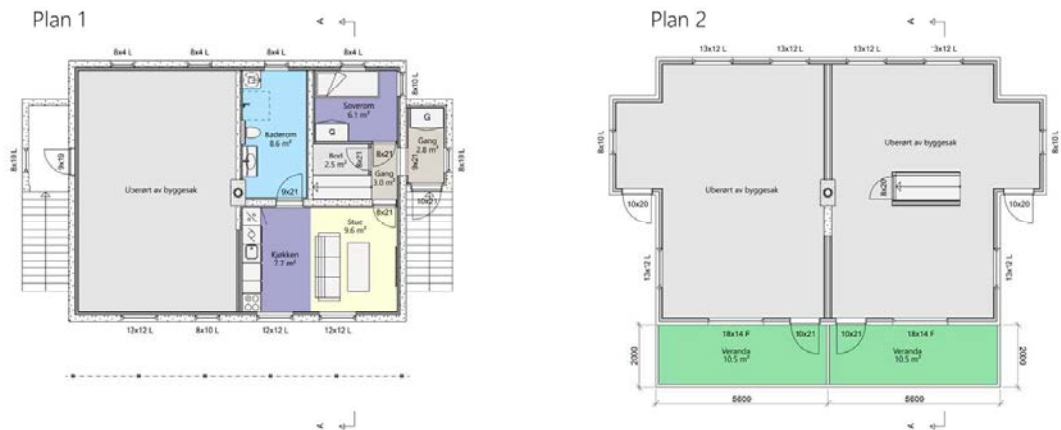
Figur 1: Plantegning av tiltakene

**Saksopplysninger**  
Søknad om oppføring av veranda og bruksendring fra tilleggsdel til hoveddel er mottatt den 03.01.2024. Det ble sendt ut mangelbrev og søknaden ble supplert og var fullstendig den 04.03.2024.

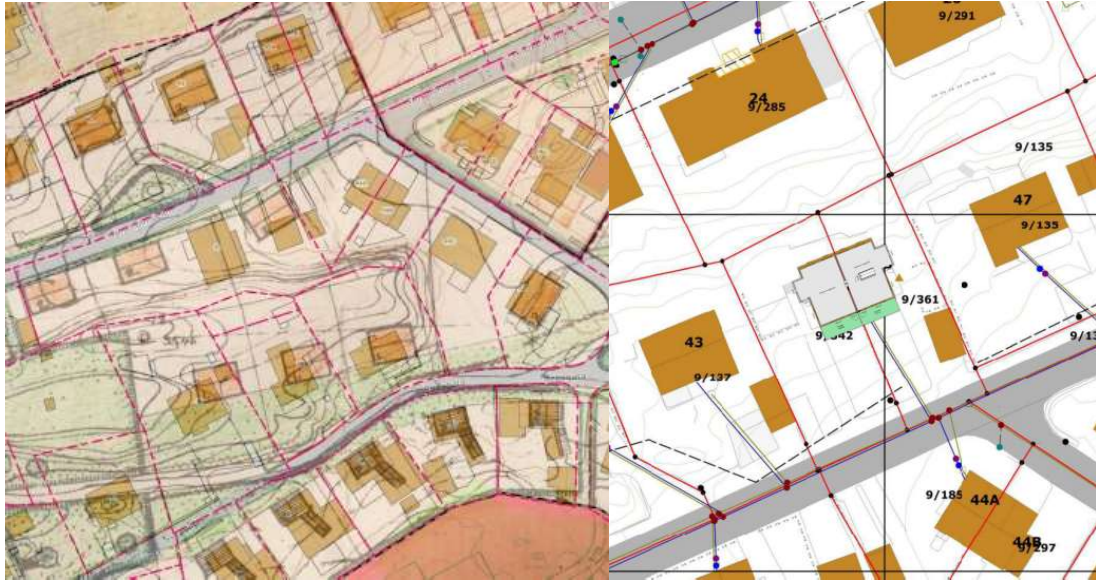
Figur 2: Utklipp fra dispensasjonssøknaden hvor søker poengterer eksempler på manglende samsvar mellom regulert og reel plassering. Bildet til høyre viser omfanget av tiltaket veranda og hvor langt ut den vil stikke.

Oppføring av veranda vil stride mot regulert plassering på eiendommen. Det er poengtert i søknaden at eiendommer i området allerede har avvik fra regulert plassering på eiendommene. Dette gjør seg i større grad gjeldende i de sørlige delene av reguleringsområdet, hvor flere bygg ikke samsvarer med regulert plassering av bygninger. På den nordlige siden av Teistholmveien er det til gjengjeld større samsvar mellom byggene og den regulerede plasseringen. Her har likevel samtlige hus verandaer eller balkonger som bryter med regulert plassering av bebyggelsen. Oppføring av tiltaket veranda vil samordne seg med resterende bebyggelse i området etter bygningsmyndighetens skjønn. Vi anser at hensynene bak bestemmelsen ikke blir vesentlig tilsidesatt av tiltaket

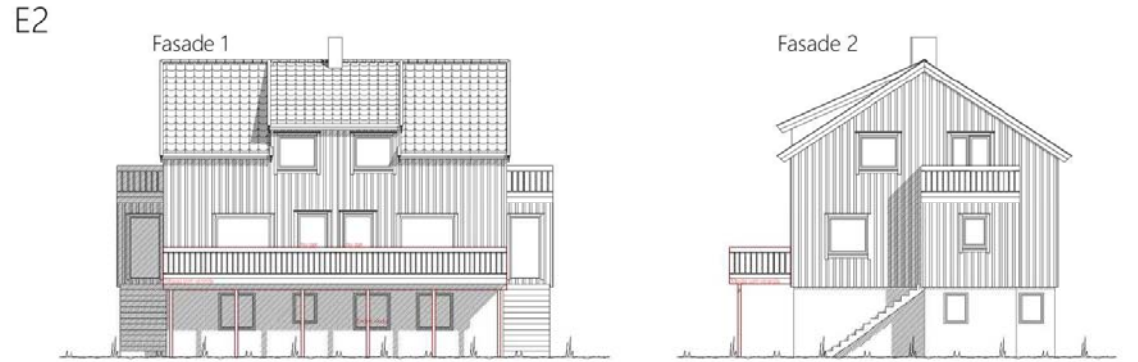
Figur 3: Utklipp av vedlagt fasadetegning
