Vassbrekkevegen 24, 5534 HAUGESUND

**Innbydende og moderne 4-roms  
leilighet | To terrasser | Carport m/  
elbil-lader | Trappefri adkomst**

# Tilstandsrapport

## BOLIGBYGG MED FLERE BOENHETER

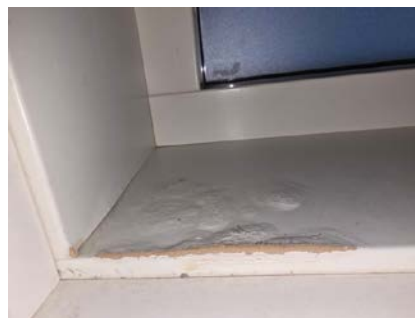
Det er påvist fuktskader på utforing ved vindu på bad. Det er også utvendig observert isdannelse ved nedre kant av vinduet på befaringsdagen, noe som kan indikere luft- og/eller varmelekkasje fra baderomsvinduet.

Fuktskadet utforing på bad

Fuktskader og mulig luftlekkasje kan over tid føre til ytterligere fuktrelaterte skader i tilstøtende bygningsdeler. Forholdet kan også medføre redusert komfort og økt risiko for kondensproblematikk. Det anbefales å foreta nærmere undersøkelser for å avklare årsak til fukt og eventuell luftlekkasje. Skadet utforing bør utbedres, og vinduets tetting bør kontrolleres og eventuelt forbedres for å sikre tilfredsstillende luft- og fuktetthet.

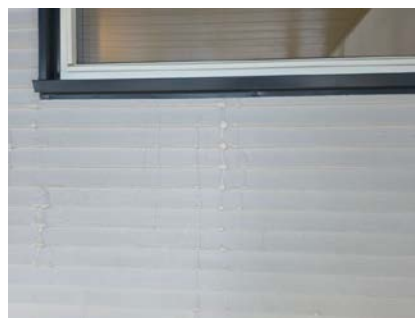
Isdannelse som kommer fra underkant av baderomsvind
