Hagekjeråsen 3A, 4580 LYNGDAL

**Lyngdal/ Hagekleiva - Moderne og  
pen rekkehusbolig med 3 sov. og  
garasje! Flott utsikt!**

| Tilstandsrapport ..... | 47 |

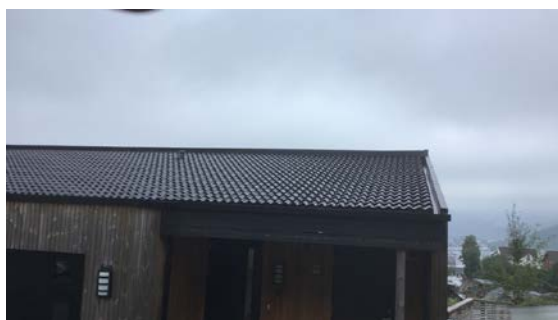
Taktekking med betongstein på hovedtak, flatt tak med takpapp med normal slitasje.

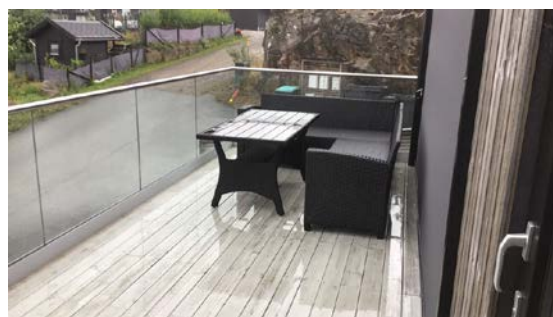
Balkong/terrasse med dekke av terrassebord i 1 etg med glassrekkverk og støpt terrasse på mark i kjellernivå.  
Treverk og terrassebord fremstår med normal vær- og aldersslitasje.  
Normalt vedlikehold av terrassebord må påregnes.

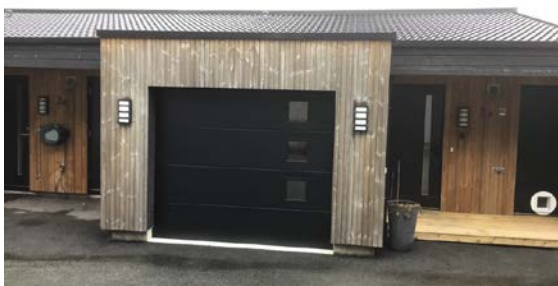
Garasje med ledport med elektrisk portåpner.  
Støpt dekke  
Vegger og tak med plater på innvendig overflater

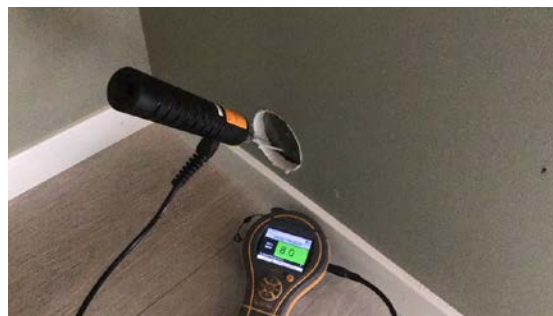
Boligen har rom under terreng og kjelleren er innredet. Det er utførende vegger av tre med plater. Utvendig betongmur. Hulltaking er foretatt i utforet vegg i bod under trapp med ingen avvik registrert, 8 vektprosent.

- Det er avvik:

Ytterligere undersøkelser anbefales.

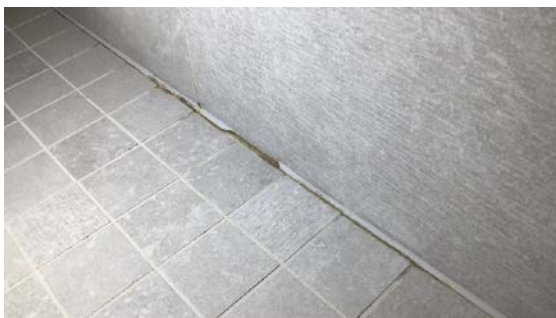
- Det er påvist at flisfuger har riss/sprekker.

Svikt i silikon fuger i dusj

- Fuger bør skiftes ut.

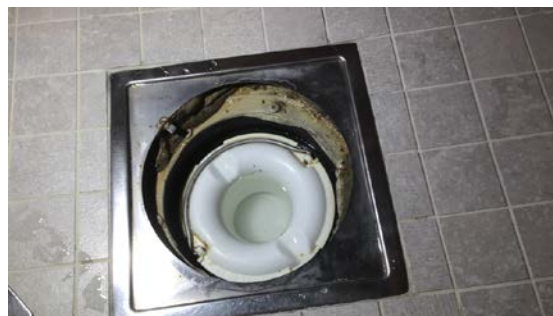
KJELLER > BAD/VASKEROM

Det er plastsluk og synlig sluk mansjett under klemring som tettesjikt

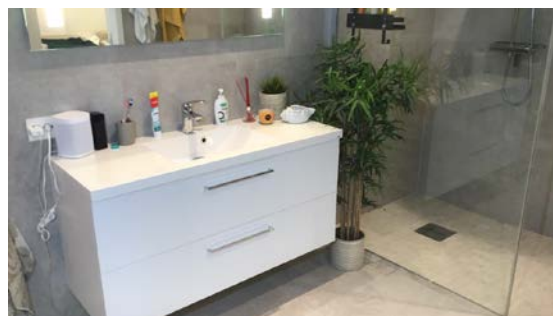
KJELLER > BAD/VASKEROM

Det er montert baderomsinnredning med nedfelt vask, toalett, dusjvegger og opplegg for vaskemaskin.

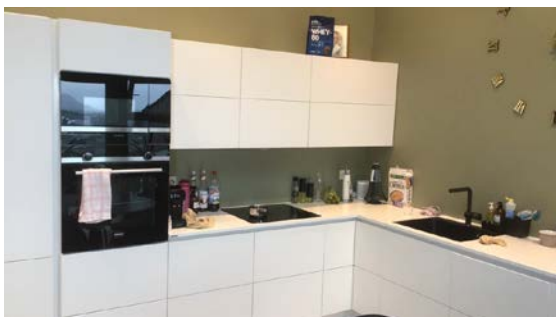
Innredning med slette fronter og laminerte benkeplater.  
Integrert med komfyr, oppvaskmaskin, platetopp, micro og kjøl/Frysenskap.  
Laminat på gulv og malte slette vegger.  
Kjøkkenet har normal slitasje alder tatt i betrakt

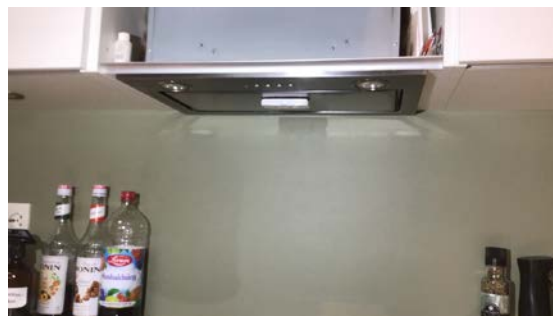
#### 1 TG 2 Avtrekk

- Om mulig bør det etableres mekanisk/forsert avtrekk ut fra kokesonen.

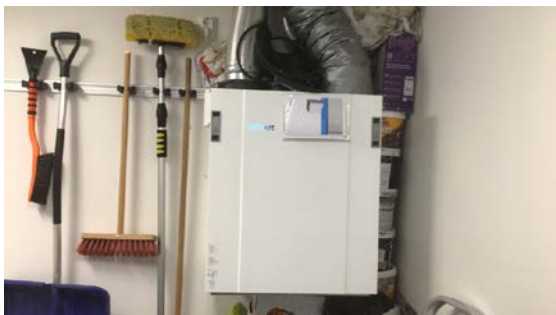
## ! TG 1 Ventilasjon

Balansert ventilasjon montert i bod.  
Normal service og vedlikehold etter produsentens anvisninger.

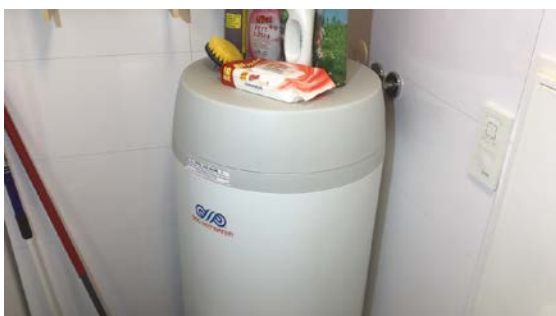
## ! TG 1 Varmtvannstank

200 liters varmtvannstank plassert på bad/vaskerom, rommet har sluk og fliser på vegger og gulv som ivaretar lekkasjesikring.

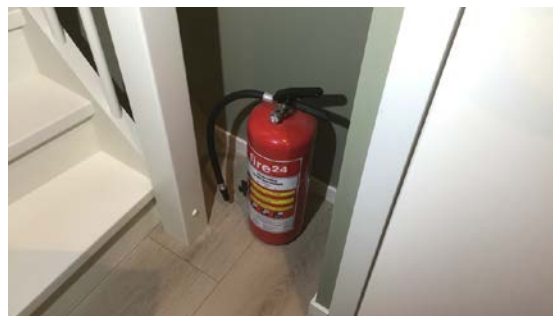
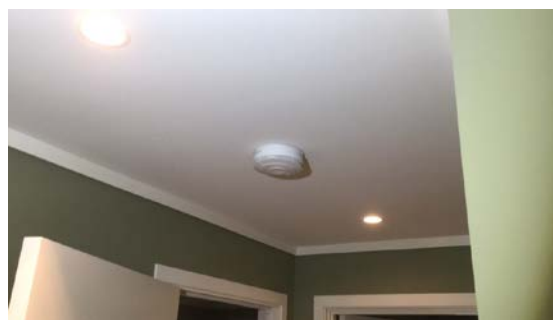
Brannslukningsapparat er montert i gang i kjeller.  
Røkvarslere er plassert i himling i 1 etg og kjeller

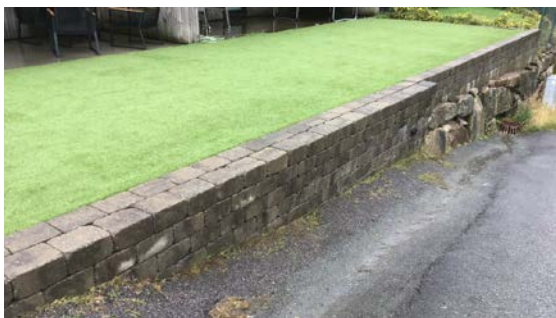
## Vurdering av avvik:

- Rekkverk/annen sikring på forstøtningsmur må settes opp/utbedres.

**Kostnadsestimat: Under 10 000**

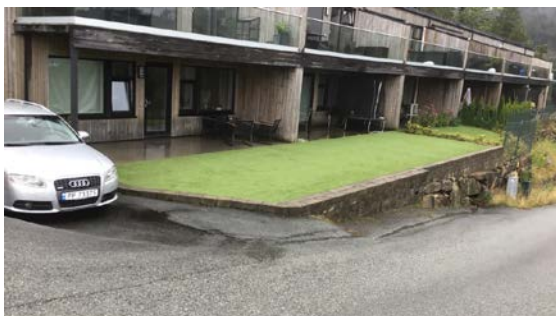
Terrenget forhold rundt boligen er flatt i to nivåer med asfaltert gårdsplass og plen i fra kjellernivå.
