# Moderne og innholdsrik bolig på endetomt | Carport | 2 terrasser | Gode solforhold | Barnevennlig

Velkommen til Sukkevannslia 21 - Flott bolig for familien (enden) med populær og barnevennlig beliggenhet!

# Tilstandsrapport

## REKKEHUS

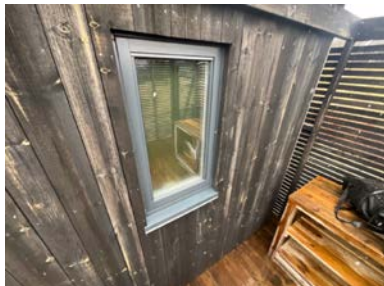
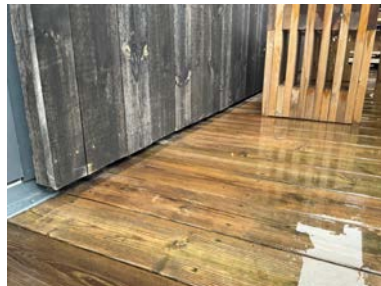
## TG 1 Vinduer

Bygningen har malte trevinduer med 3-lags glass.  
Enkelte vinduer er funksjonstestet for heng i hengsler og tetting, uten å finne nevneverdig avvik.  
Årlig justeringer/smøring av vinduer må forventes.

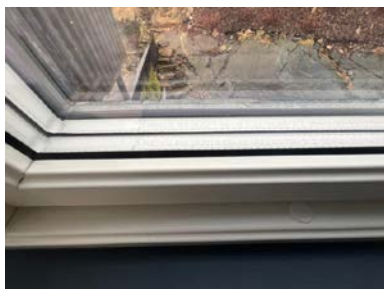
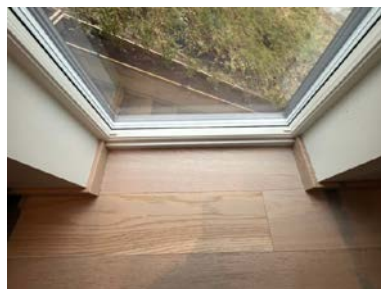
## TG 1 Dører

Bygningen har malt hovedytterdør, malt balkongdør i tre og skyvebalkongdør i malt tre.  
Ytterdør og verandadør er funksjonstestet for heng i hengsler og tetting, uten å finne nevneverdig avvik.  
Årlig justeringer av dører må forventes.

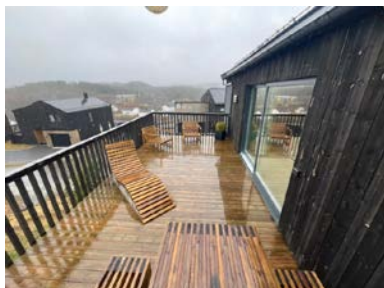
## TG 2 Utvendige trapper

Utvendige trapper av tre.

- Det er avvik:

Konsekvens av manglende rekkverk er at trappen er mindre sikker i bruk og gir økt fare for fallskader.

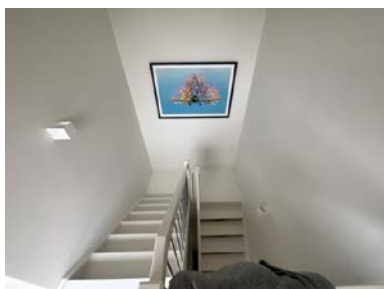
## TG 1 Innvendige dører

Innvendig har boligen malte fyllingsdører av tre.

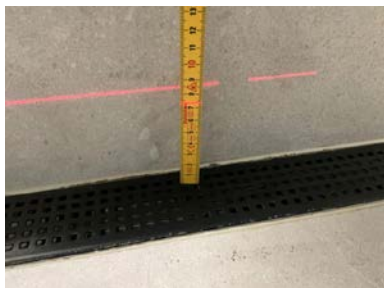
### TG 1 Sluk, membran og tettesjikt

Det er plastsluk og rennesluk i dusjen. Våtsoner har smøremembran med dokumentert utførelse.

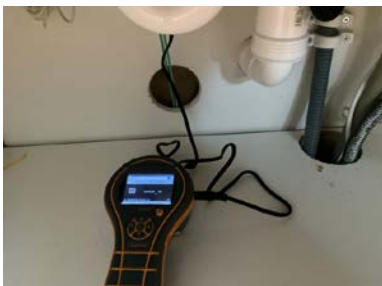
Det er lokalisert noe hull lyd, men flisene virker å sitter godt. Det er ingen riss i fugene. Strakstiltak er ikke nødvendig.

- Det er påvist at noen fliser har bom (hulrom under).
- Det er påvist avvik i krav til høydeforskjell/fall-løsning på våtrommet.
- Gulvet mangler oppkant ved dør eller jevnt fall til sluk. (Fall på hele rommet på 1:100).

Våtrom uten oppkant og uten tilstrekkelig fall til sluk vil ved vannlekkasje ha økt fare for vann i tilstøtende rom og konstruksjoner.

- Våtrommet fungerer med dette avviket.

Løse fliser kan sannsynligvis festes på nytt dersom de løsner.

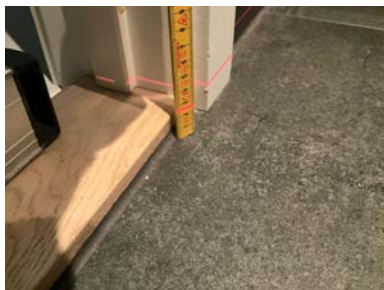
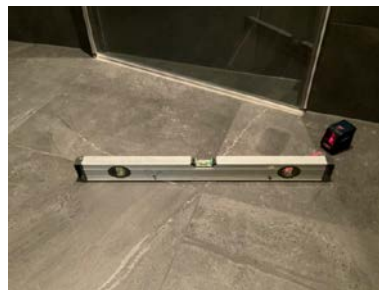
### TG 1 Sluk, membran og tettesjikt

Det er slukrenne ved vegg i dusjsonen og smøremembran med dokumentert utførelse.

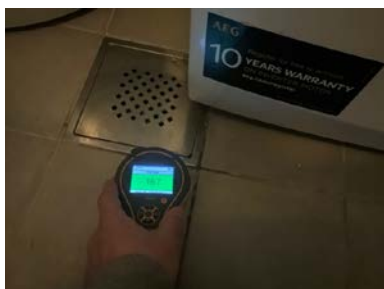
## TG 1 Ventilasjon

Boligen har balansert ventilasjon.

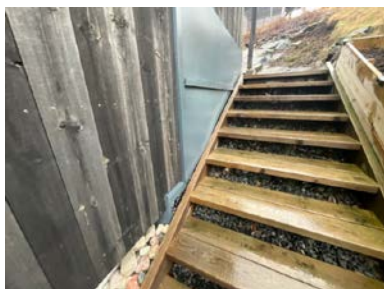
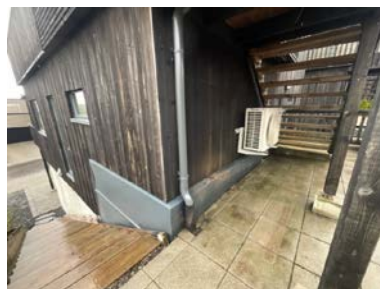
### TG 1 Grunnmur og fundamenter

Bygningen har betonggrunnmur.
