**Flott og lys 1-roms på beste  
Majorstuen | Alkove | God  
takhøyde | Fyring, v.v og bredbånd  
inkl. | Attraktiv beliggenhet**

# Tilstandsrapport

# gnr. 215, bnr. 131, snr. 31

Befaringsdato: 19.03.2025

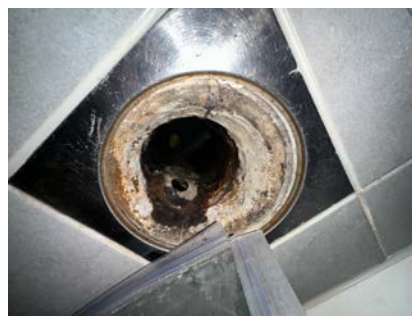
Smøring av membran mot sluk, uten klemring er en risiko konstruksjon. Da sprekke dannelse og glipper med lekkasje kan oppstå.

sluk plassert i dusjnisje

Sluk med tettesjikt bør holdes under oppsyn, for å unngå lekkasje.

Kostnadsestimat: 100 000 - 300 000

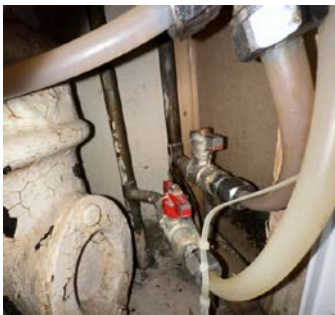
Eldre vanntilførsel bør vurderes av en fagmann, da sjansen for at lekkasje kan oppstå er større med eldre rør. Vannrør fungerer tilfredsstillende med dagens løsning.

Stoppekraner
