**Flott og lys 1-roms på beste  
Majorstuen | Alkove | God  
takhøyde | Fyring, v.v og bredbånd  
inkl. | Attraktiv beliggenhet**

# Tilstandsrapport

# gnr. 215, bnr. 131, snr. 31

Befaringsdato: 19.03.2025

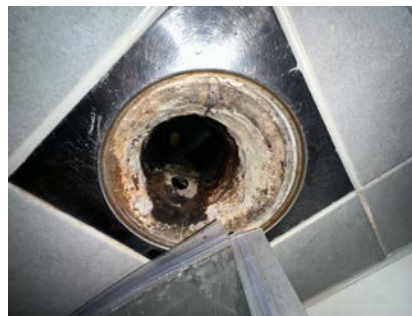
Smøring av membran mot sluk, uten klemring er en risiko konstruksjon. Da sprekke dannelse og glipper med lekkasje kan oppstå.

sluk plassert i dusjnisje

Sluk med tettesjikt bør holdes under oppsyn, for å unngå lekkasje.
