## Fin enebolig med integrert garasje. Solrikt og barnevennlig beliggende!

Aktiv eiendomsmegling har gleden av å presentere Heglandsveien 14!

# Tilstandsrapport

gnr. 58, bnr. 18

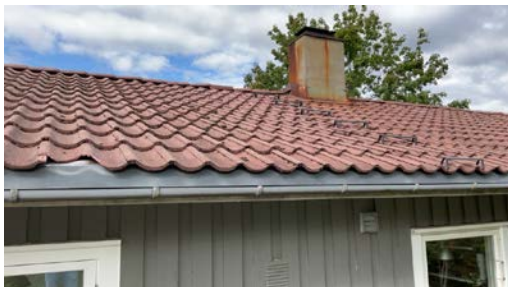
### Nedløp og beslag

Takrenner og nedløp av plast.

Takrenner og nedløp må, skiftes. Det vil være naturlig å gjøre dette i forbindelse med skifte av taktekingen.

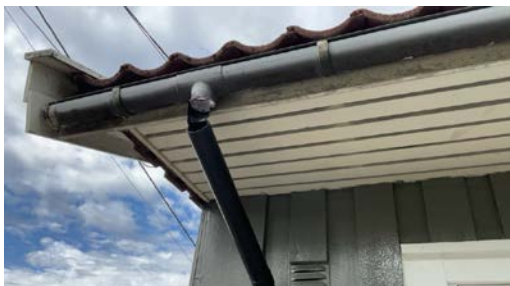
## TG 2 Veggkonstruksjon

Yttervegger av bindingsverk med trekledning.

- Det er ingen eller liten lufting i nedre kant av kledning mot grunnmur.
- Det er påvist spredte råteskader i bordkledningen.

Kledningen har behov for vedlikehold og enkelte bord eller deler av kledningen bør skiftes.

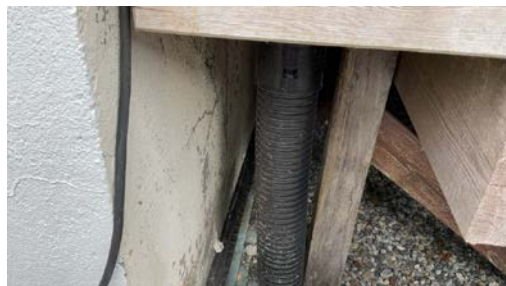
Avvik: Det er ingen eller liten lufting i nedre kant av kledning mot grunnmur. Det er påvist spredte råteskader i bordkledningen.

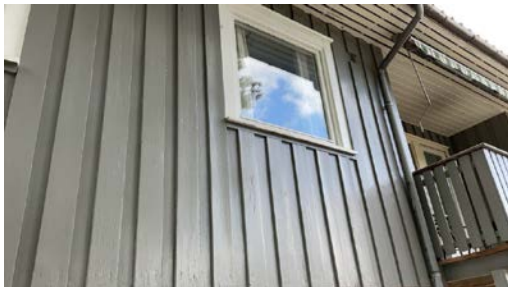
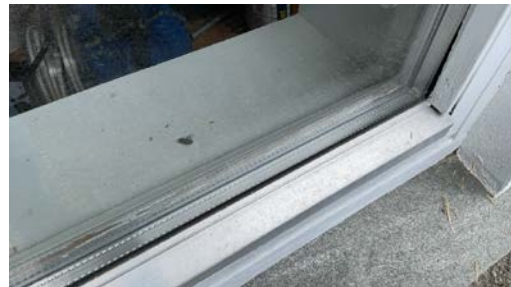
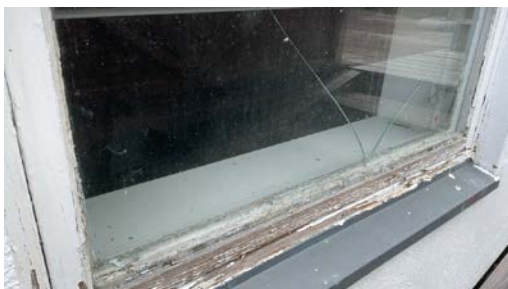
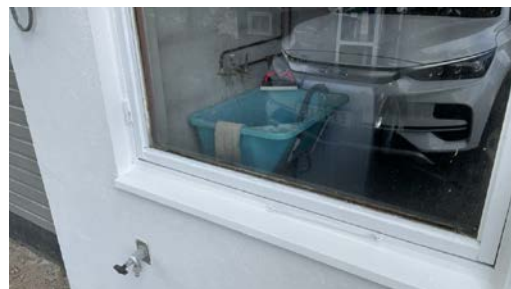
Avvik: Det er påvist noen glassruter som er punktert eller sprukne. Eldre karmer og rammer er værslitte. Eldre isolerglass har begrenset gjenværende levetid.

- Vinduer med punkterte/sprukne glass må påregnes skiftes ut, enten hele vinduet eller kun selve glassene.

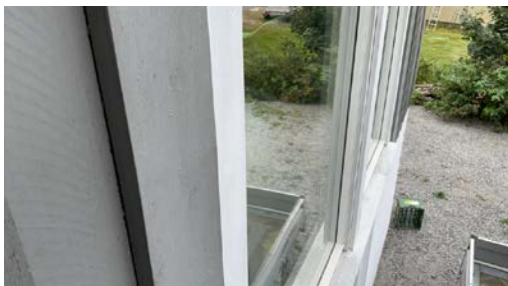
## TG 1 Dører

Det er tredører.

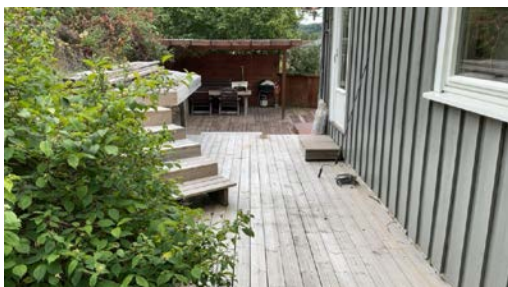
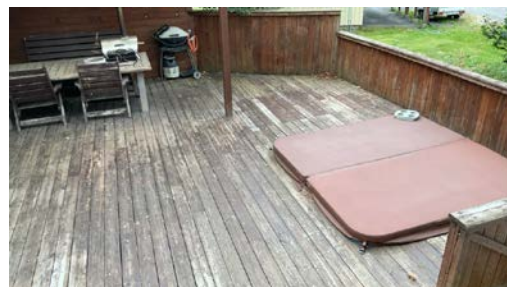
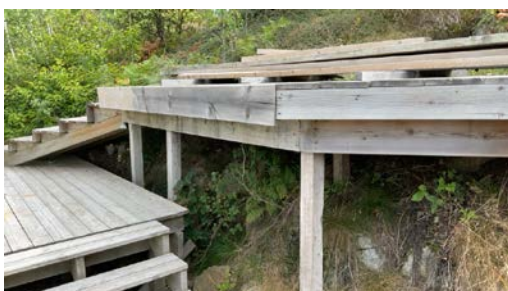
Skjevheter og slitasje krever ingen umiddelbare tiltak.

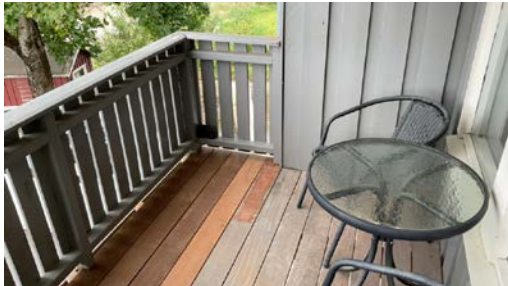
Ca. 5 kvm.

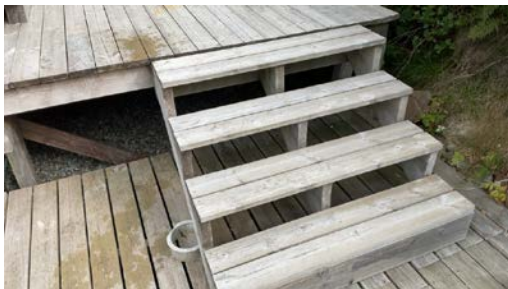
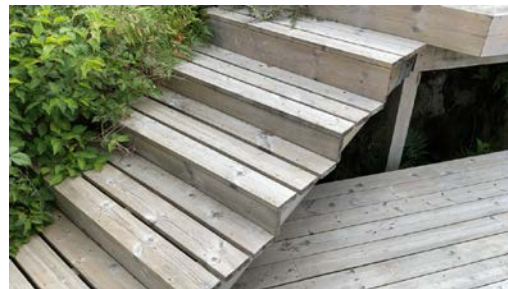
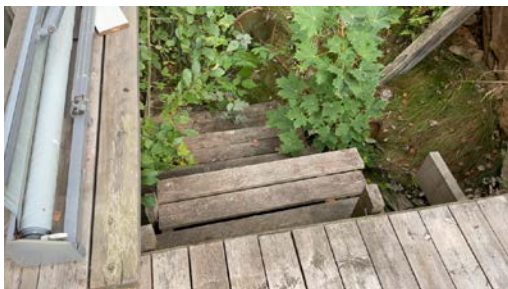
- Rekkverk må monteres for å lukke avviket.

**Kostnadsestimat: Under 10 000**

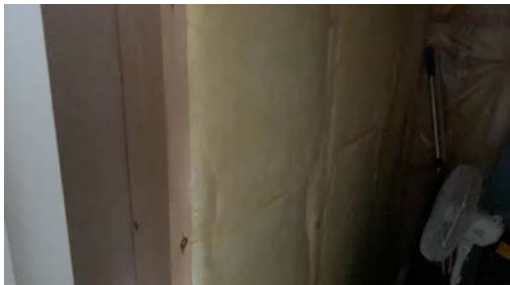
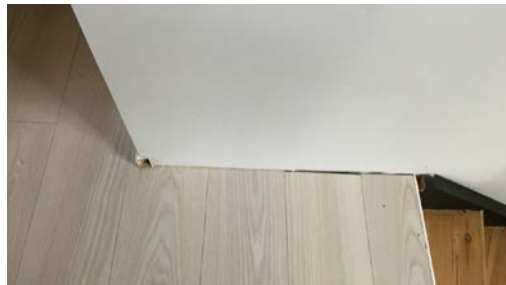
## TG 2 Etasjeskille/gulv mot grunn

Etasjeskillere er trebjelkelag. Gulv på grunn er av betong.

- Det er målt høydeforskjell på mellom 15-30 mm gjennom hele rommet. Tilstandsgrad 2 gis med bakgrunn i standardens krav til godkjente måleavvik.

- For å få tilstandsgrad 0 eller 1 må høydeforskjeller rettes opp. Det vil imidlertid sjelden være økonomisk rasjonelt som et enkeltstående tiltak i en bolig som dette. Dersom boligen en gang skal renoveres, kan man vurdere slike tiltak.

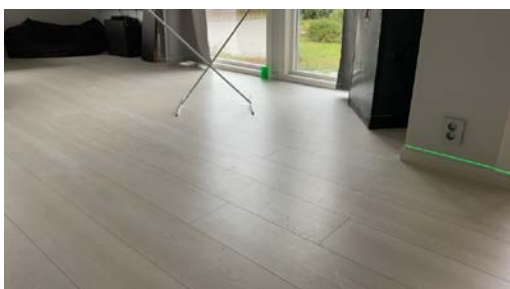
## TG 2 Radon

Huset ble oppført før det var krav til radonsperre.

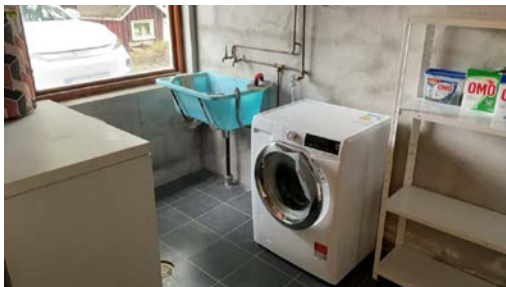
## VÅTROM

### UNDERETASJE > BAD

Aktuell byggeforskrift er teknisk forskrift 2010. Dokumentasjon: ingen dokumentasjon. Badet var av nyere dato i 2016. Eksakt alder vites ikke.

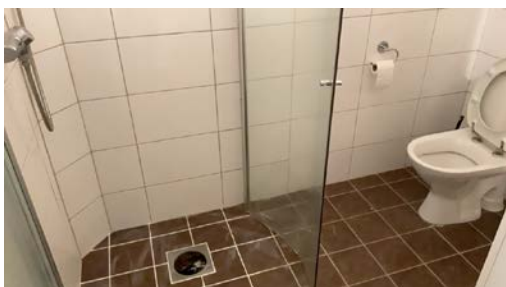
- Det er påvist at høydeforskjell fra topp slukrist til gulv/synlig topp membran ved dørterskel er mindre enn 25 mm.
- Det er påvist avvik i fallforhold til sluk i forhold til krav i forskrift på byggetidspunktet.

- Et bad med manglende/reduert fall til sluk blir mindre funksjonelt og sikkert for brukeren. Dette kan medføre stående vann på gulvet, vann som ikke ledes effektivt til sluket, økt risiko for at vann renner ut av rommet og redusert sklisikkerhet på gulvet.
- Til tross for avviket i fall/høydeforskjell til sluk, vil gulvet fortsatt kunne lede vann mot sluket, men med redusert effektivitet. Dette kan potensielt øke risikoen for vannansamling i enkelte områder av badet.

Våtrommet fungerer med dette avviket. For å lukke avviket må det foretas utbedringer.

- Overvåk tilstanden jevnlig. For å få tilstandsgrad 0 eller 1 må tettesjiktet skiftes ut, men tidspunktet for når dette er nødvendig er vanskelig å si noe om.
- Det er viktig å merke seg at levetiden til en membran varierer basert på kvalitet, installasjon og bruk. Eldre membraner kan bli sprø og sprekke opp, noe som fører til at de mister sin vanntettende funksjon. Dette kan resultere i vannlekkasjer gjennom vegger og gulv og fuktskader.

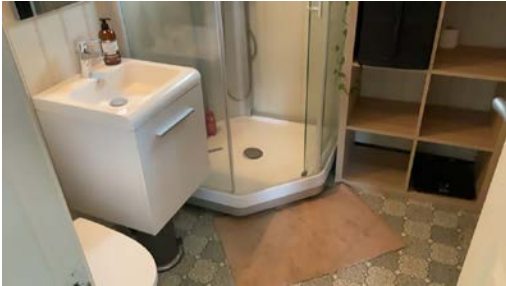
## 1. ETASJE > BAD

### TG 2 Overflater vegger og himling

- Det er vindu/dør med ikke fuktbestandige materialer i våtsonen (ved vask, dusj, badekar, osv.), løsningen eller byggematerialet er uegnet.
- Det er uegnede materialer i våtsoner.

- Uegnede materialer må fuktbeskyttes/utskiftes.

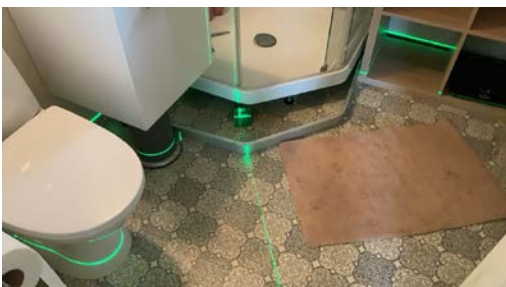
## 1. ETASJE > BAD

### TG 2 Sluk, membran og tettesjikt

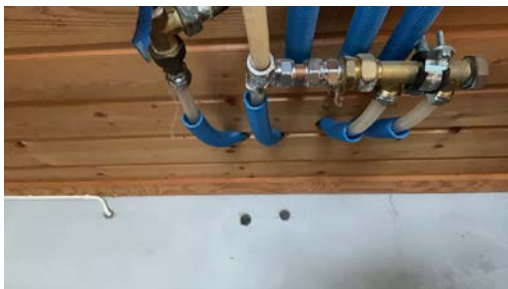
### TG 2 Eldre vannledninger

Vannrør av kobber.

- Det er ikke behov for utbedringstiltak siden anlegget fungerer i dag, men ut ifra alder kan skader plutselig oppstå på eldre anlegg.

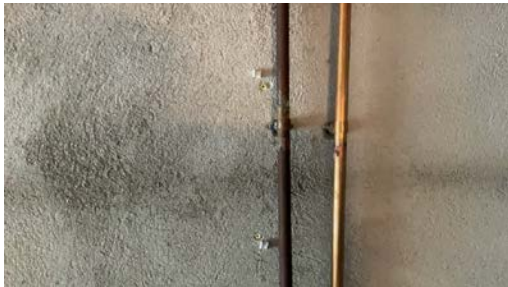
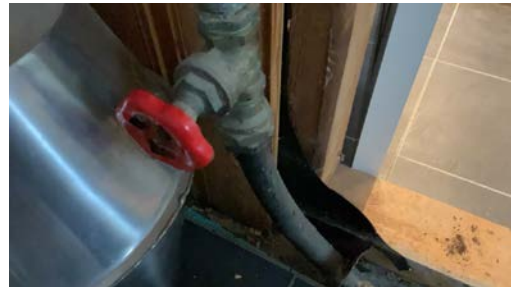
## TG 2 Avløpsrør

Det er avløpsrør av plast.

- Det er ikke behov for utbedringstiltak siden anlegget fungerer i dag, men ut ifra alder kan skader plutselig oppstå på eldre anlegg.

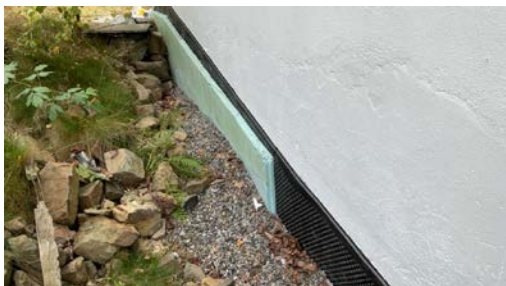
## TG 2 Grunnmur og fundamenter

- Grunnmuren har sprekkdannelser.

Det er stedvis riss i muren/pussen. Normalt vil setninger i grunnen opphøre etter ca. 15. år, med mindre det foretas endringer eller tiltak som påvirker grunnforholdene.

Riss og sprekker utbedres med murpuss.

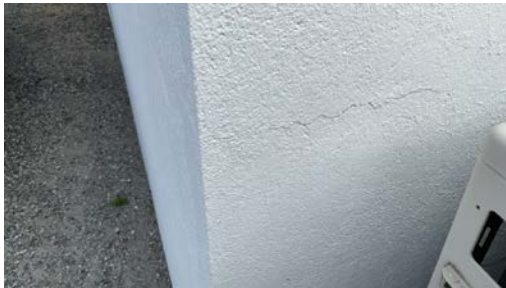
## TG 2 Terrengforhold

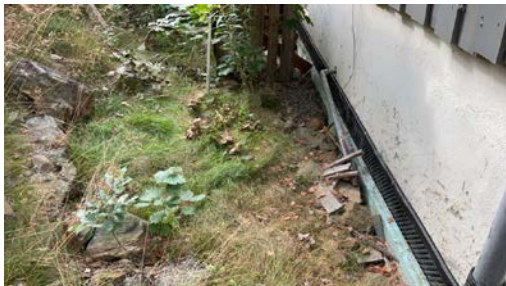
## TG 2 Utvendige vann- og avløpsledninger

Det er offentlig avløp via private stikkledninger. Det er offentlig vannforsyning via private stikkledninger.

- Det er ikke behov for utbedringstiltak siden anlegget fungerer i dag, men ut ifra alder kan skader plutselig oppstå på eldre anlegg.

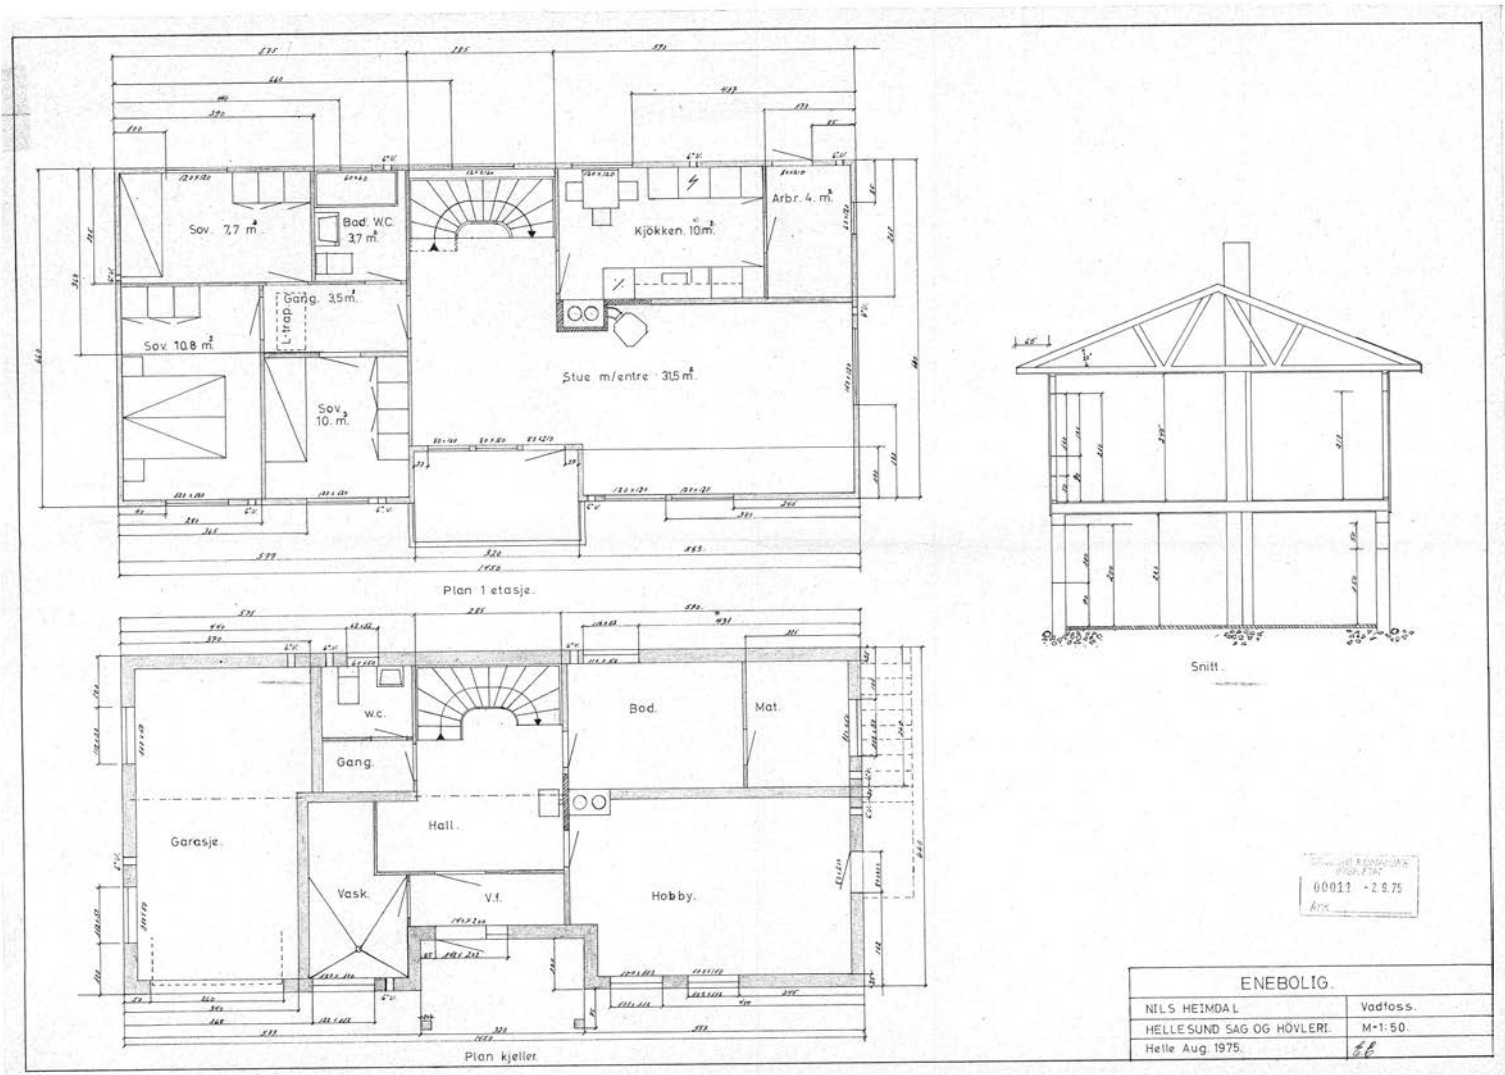
00011 - 2.9.75  
Ark

| ENEBOLIG | |
