Nevernesveien 124, 8960 VELFJORD

**Velkommen til en perle av en  
fritidseiendom på vakre Nevernes  
i Velfjord!**

# Tilstandsrapport

gnr. 169, bnr. 42

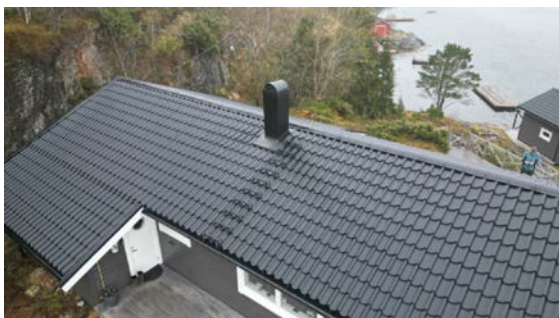
Renner og nedløp av metall.  
Stige til pipen.  
Pipen er tekket med heldekkende beslag med pipehatt.

BF 1985, Kap. 45: Tak, takrenner og nedfallsrør :  
Hvor det er fare for at snøras og isras kan medføre skade, skal taket ha snøfanger e.l.

Manglende snøfangere på taket.

Snøfangere må monteres for å lukke avviket.

Kostnadsestimat: Under 10 000

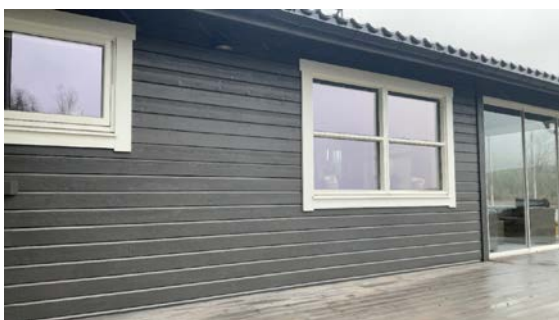
Manglende musesperre under kledning

- Lokal utbedring må utføres.

Kontrollere musesperre under kledning og montere sperre der det ikke er montert.

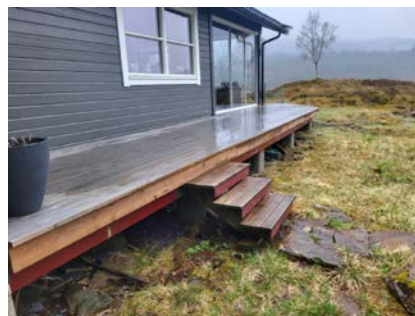
Det er ikke montert rekkverk på terrasse ved trapp mot nord.  
Nivåforskjeller over 0,5 meter med hardt underlag skal iht. TEK 17 § 8-3 sikres med rekkverk, slik at fallskader forebygges.

Manglende rekkverk mot nord.

- Rekkverk må monteres for å lukke avviket.

Kostnadsestimat: Under 10 000

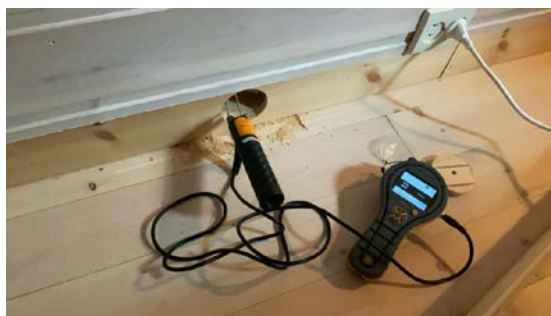
Hulltaking er foretatt uten å påvise unormale forhold. Hulltaking er foretatt ved/i soverom. Fuktkvotemåling (vekt%) i konstruksjonen ble målt til 0.

Ingen unormale forhold påvist ved hullboring i tilstøtende vegg til badet.

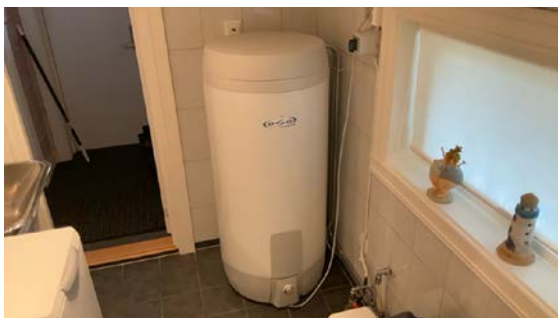
Bereder på bad fra 2016.

- Det bør etableres tilfredsstillende avrenning eller lekkasjesikring ved varmtvannstank.
- Det bør etableres tilfredsstillende el-tilkobling etter gjeldende forskrift.

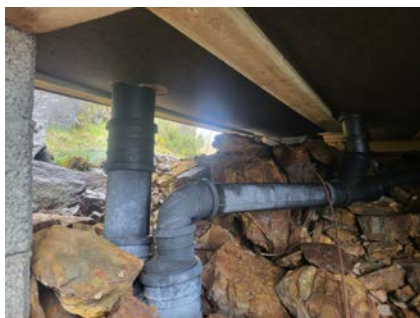
Utvendige avløpsrør under hytta.

- Det er ikke behov for utbedringstiltak siden anlegget fungerer i dag, men ut ifra alder kan skader plutselig oppstå på eldre anlegg.
