**Sandviken | Sjarmerende og lys  
2-roms leilighet med attraktiv  
beliggenhet og flotte detaljer |  
Balkong | Ingen dok.avg. |**

Tilstandsrapport

167/202. SOPHUS PIHLS GATE 10.  
PROJEKT NR. 771  
PLAN/FASADE/SNITT M 1:100 10.03.14  
FØR OMBYGGING  
ENEHAUG arkitektur as MNAL NPA  
LAVET AV: SDC 2012 03/2014 10.03.14 10.03.14 10.03.14

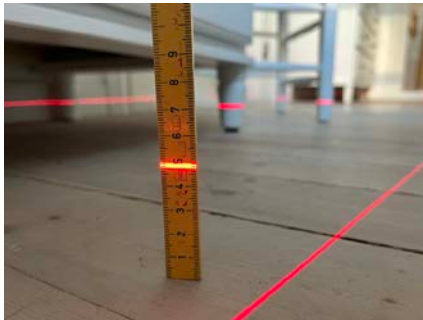
**Bilde**

TG 2: Målt høydeforskjell på over 15 mm gjennom hele rommet. Tilstandsgrad 2 gis med bakgrunn i standardens krav til godkjente måleavvik.

Normalt intervall for utbedring/reparasjoner av etasjeskiller i trebjelkelag 40 - 80 år.

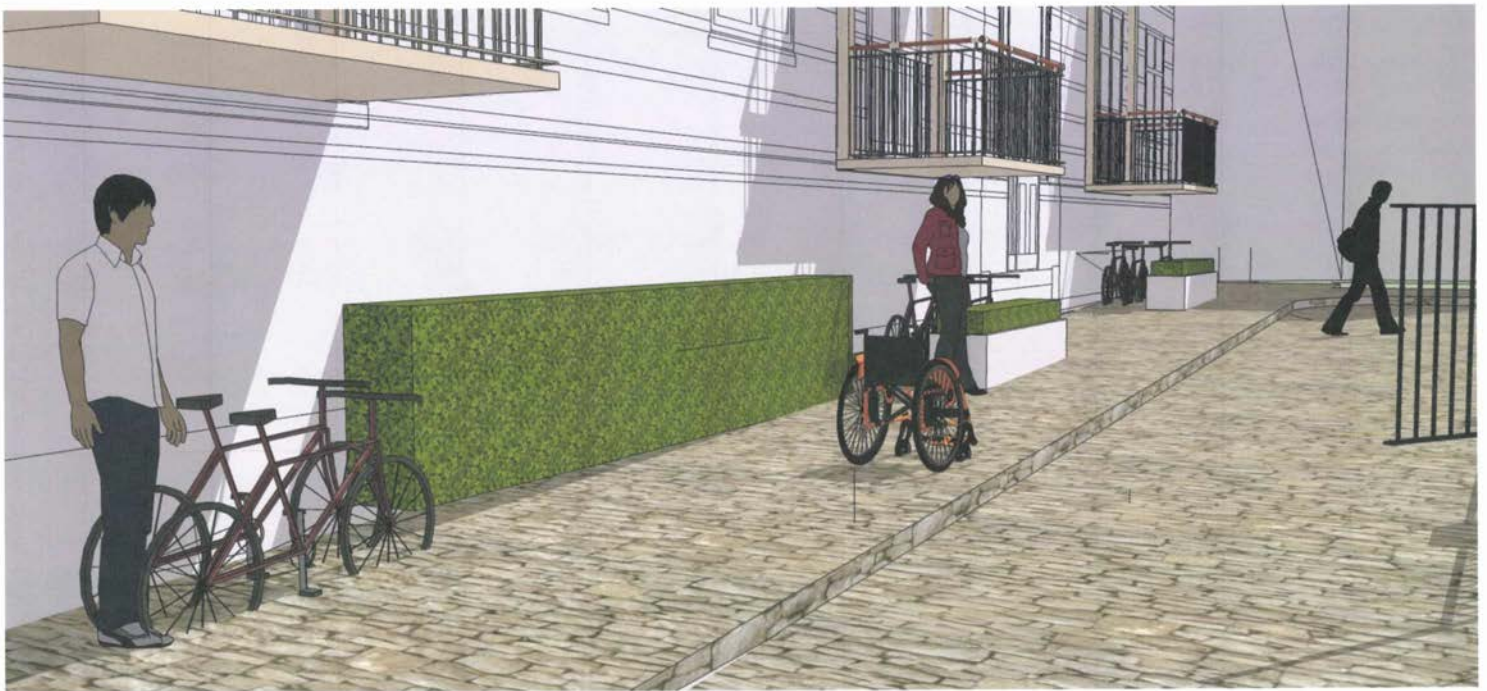
fasade mot vest  
eksisterende fasade  
hus: 8,10,12

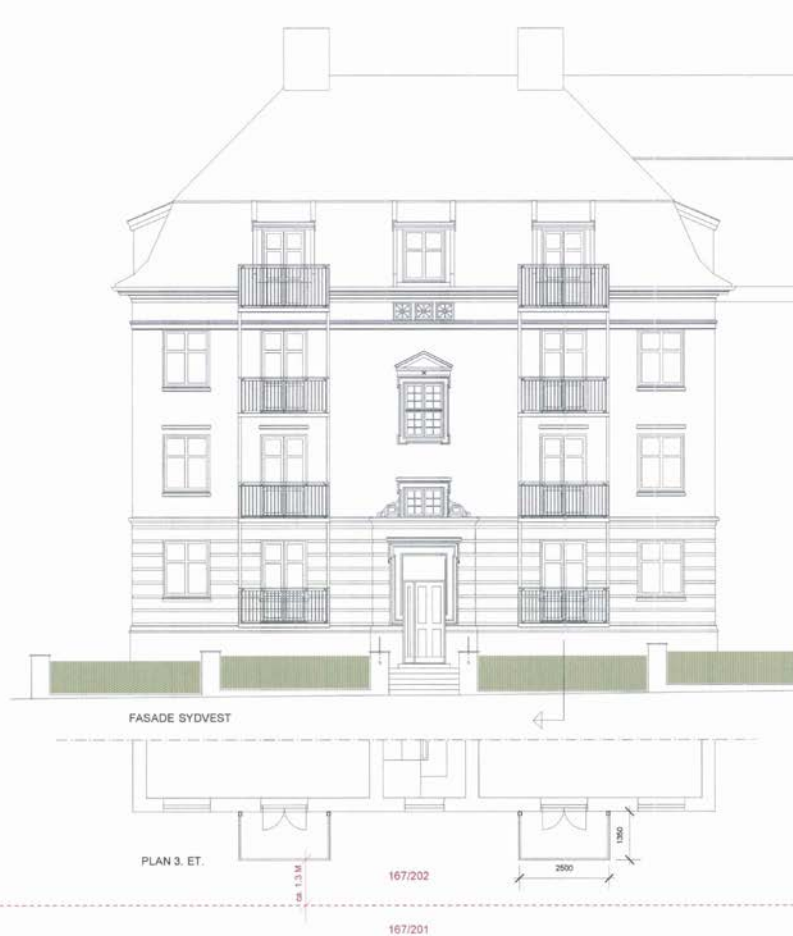
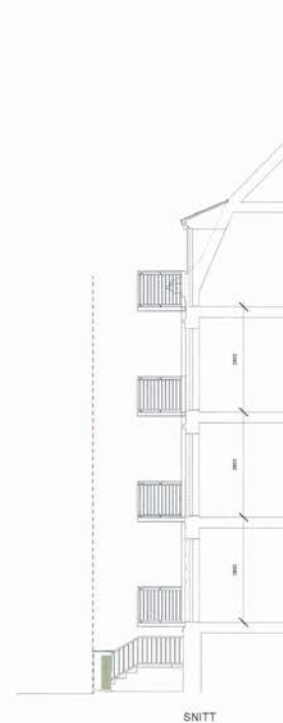
23

167/202. SOPHUS PIHL'S GATE 10.  
 PROSJEKT NR. 771.  
 PLAN/FASADE/SNITT M 1:100 10.03.14  
 FØR OMBYGGING  
 ENEHAUG arkitekter as MNAL NPA  
 CARSTEN RIE, SØR RØDØYEN 7, 40 50 10 10 IPDR, www.enehaug.no

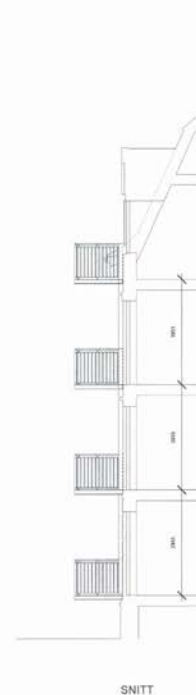
31

167/202. SOPHUS PIHLS GATE 8.  
PROSJEKT NR. 171

PLAN/FASADE/SNITT M 1:100 10.03.14

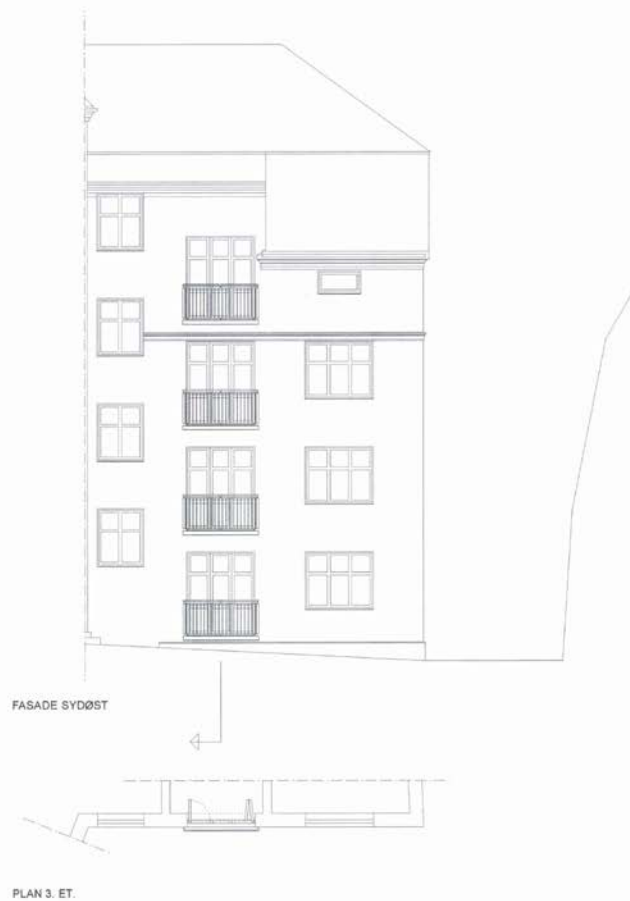
32

167/202. SOPHUS PIHLS GATE 10.  
 PROSJEKT NR. 171  
 PLAN/FASADE/SNITT M 1:100 10.03.14  
 ETTER OMBYGGING  
 ENEHAUG arkitekter as MNAL NPA  
 CARPENTERSG. 20B 0408EN 02 0630 NO 01 0100000000000000
